CONSORZIO BONIFICA MUZZA BASSA LODIGIANA

RIPRISTINO FUNZIONALITA' DELL'ALVEO DEL COLATORE
MUZZA CON CONSOLIDAMENTO SPONDALE IN COMUNE
DI TURANO LODIGIANO E CASTIGLIONE D'ADDA

PROGETTO ESECUTIVO

RELAZIONE TECNICA SPECIALISTICA IDROLOGICO – IDRAULICA

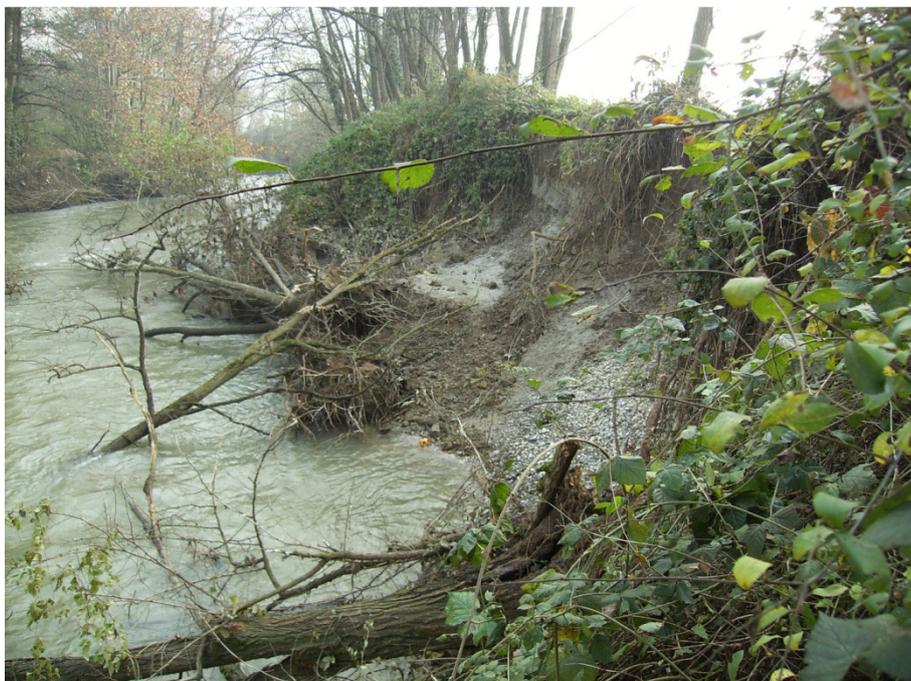
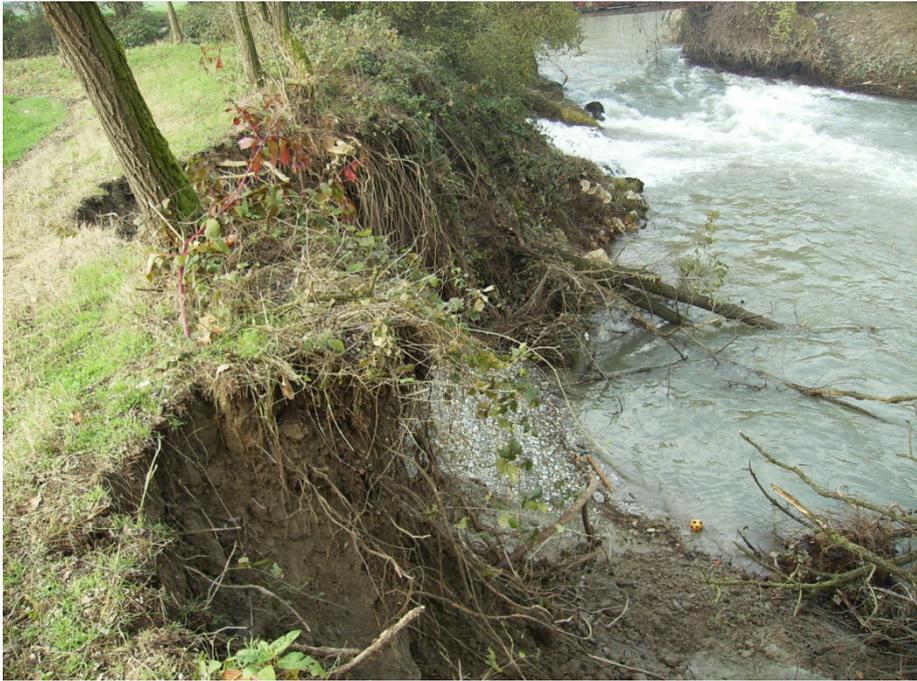
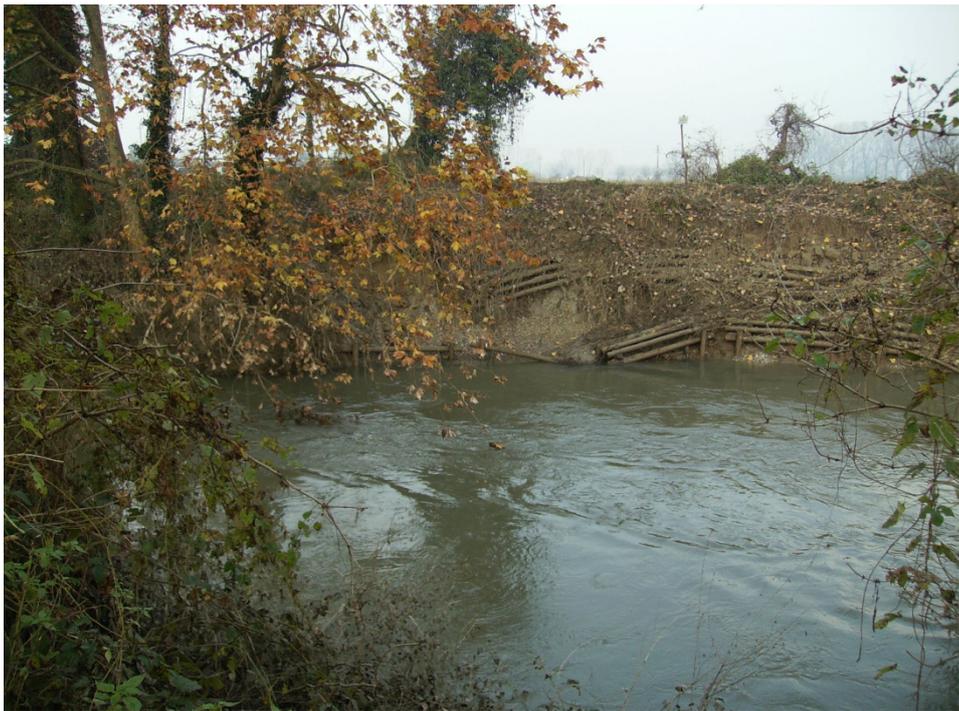
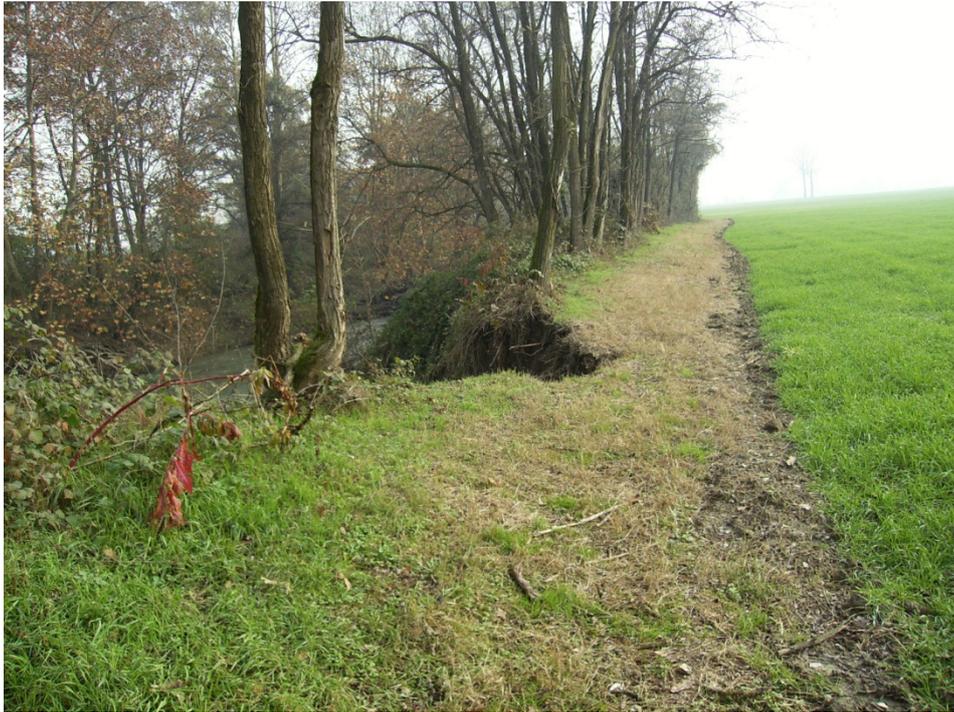
- ampi cedimenti spondali,
- erosioni dei paramenti,
- sbrecciature e deposito del materiale franato in alveo,
- scalzamento delle difese realizzate con interventi di ingegneria naturalistica
- compromissione dell'efficienza idraulica e strutturale delle sponde del colatore

Come detto, il tratto oggetto d'intervento è il tronco nel territorio comunale di Castiglione d'Adda in provincia di Lodi, della lunghezza di circa 1 km dove si sono riscontrati i danneggiamenti di maggiore entità che rivestono la maggiore priorità di intervento.

I problemi indotti sono di più ordini: la precarietà statica delle strutture d'alveo è quella più evidente, stante la compromissione della sicurezza strutturale dei corpi spondali.

Come detto, la gran parte dei danni si sono riscontrati alle strutture d'alveo, quali sponde, paramenti arginali, soggetti a frane, smottamenti ed erosioni per le quali si prevede la rimessa in esercizio mediante il ripristino e la ricostruzione dei rilevati spondali e arginali secondo la geometria originaria dell'alveo.
