Lavori di manutenzione urgente sponda colatore Muzza in prossimità ponte SP. 107 in Comune di San Martino in Strada

**PROGETTO DEFINITIVO**

# **RELAZIONE SPECIALISTICA IDROLOGICA ED IDRAULICA**

EDIZIONE: FEBBRAIO 2021

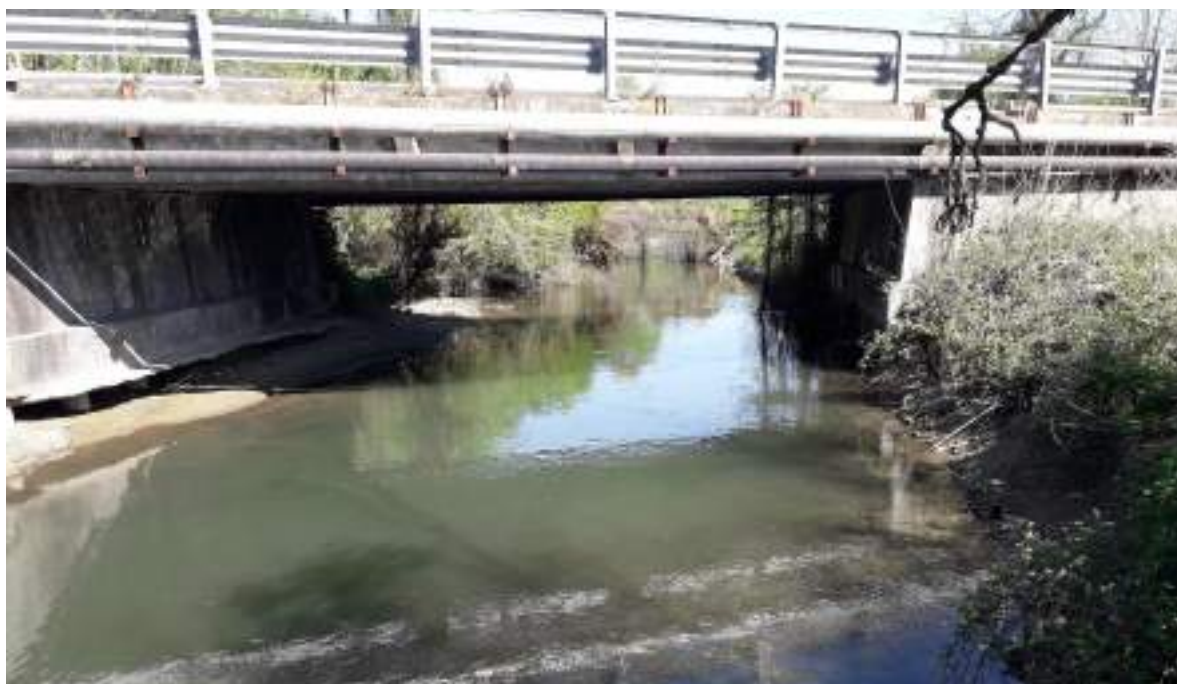
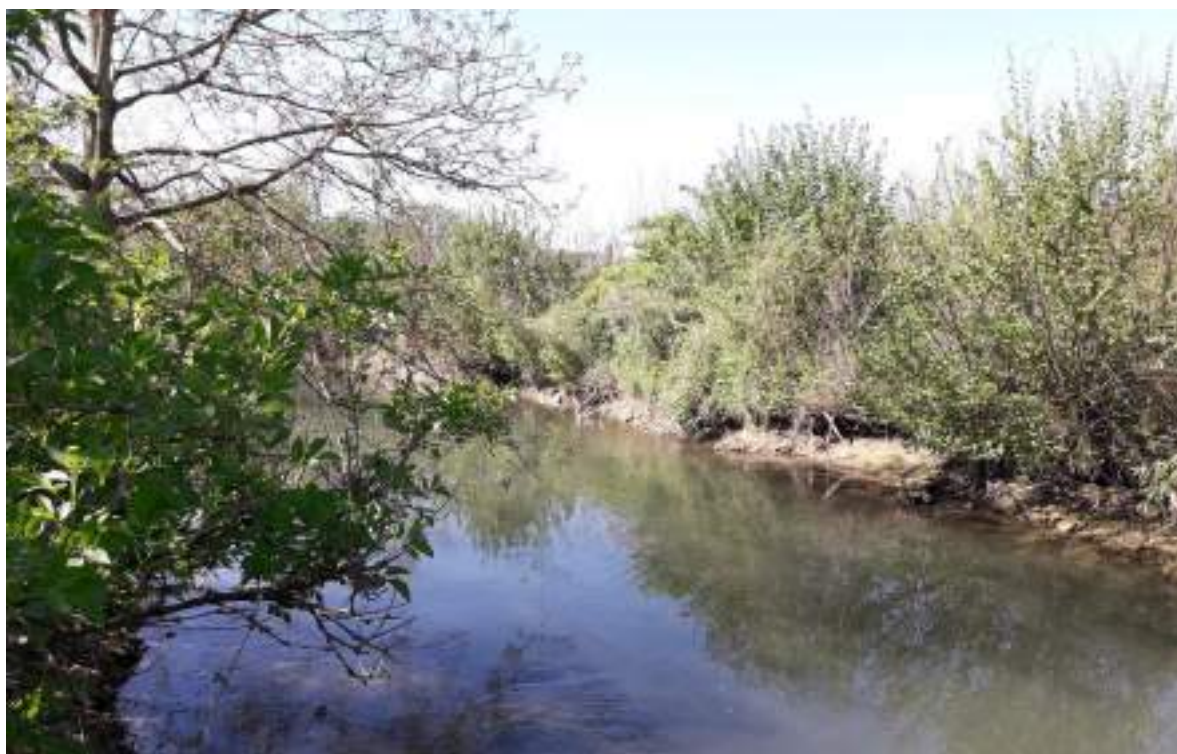
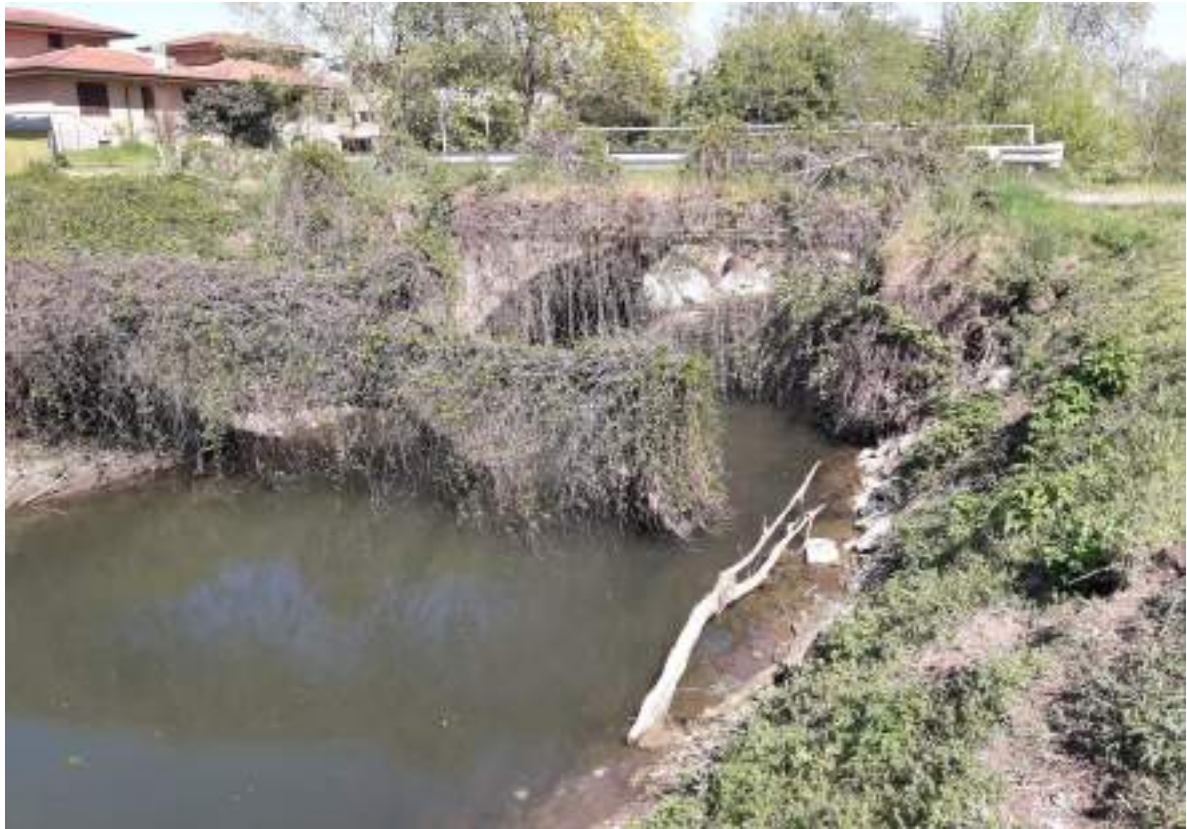
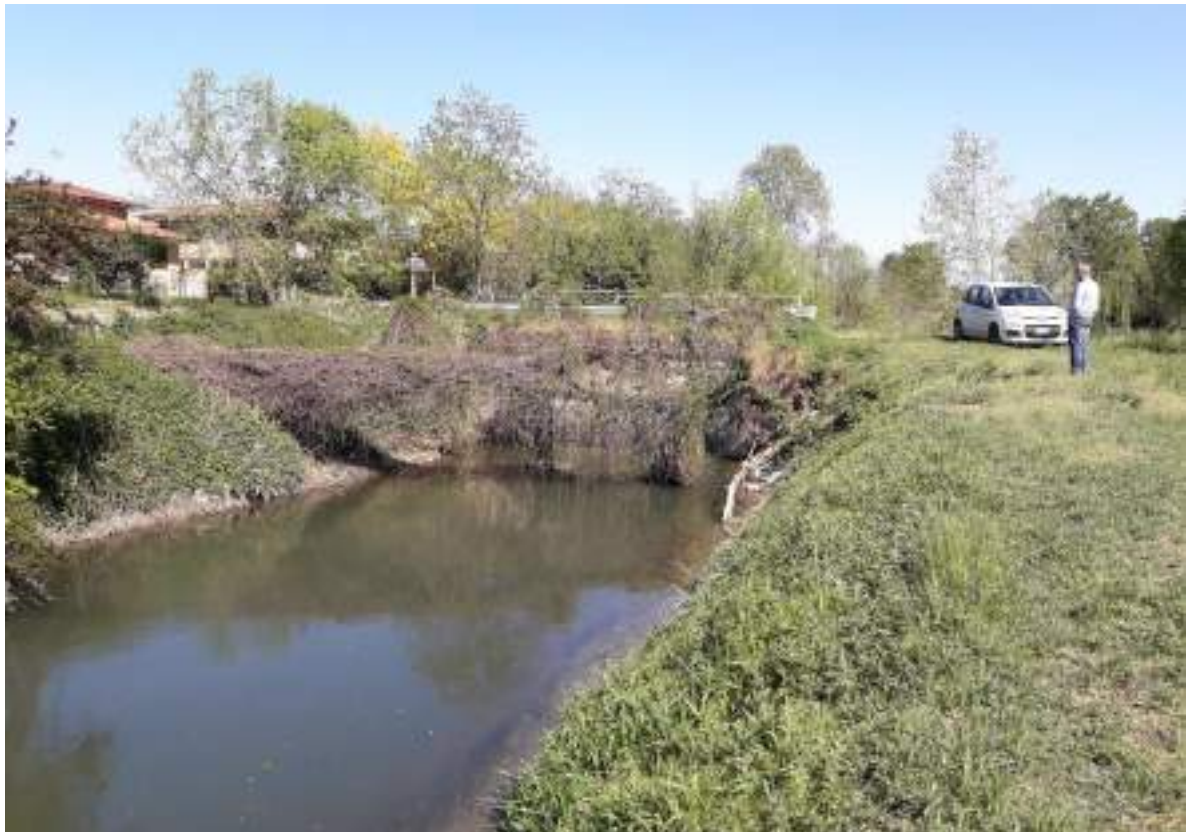
- ampi cedimenti spondali,
- erosioni dei paramenti,
- sbrecciature e deposito del materiale franato in alveo,
- scalzamento delle difese realizzate con interventi di ingegneria naturalistica
- compromissione dell'efficienza idraulica e strutturale delle sponde del colatore

Come detto, il tratto oggetto d'intervento è il tronco nel territorio comunale di San Martino in Strada, della lunghezza di circa 1 km e di cui si riporta di seguito documentazione fotografica.

I problemi indotti sono di più ordini: la precarietà statica delle strutture d'alveo è quella più evidente, stante la compromissione della sicurezza strutturale dei corpi spondali.

Come detto, la gran parte dei danni si sono riscontrati alle strutture d'alveo, quali sponde, paramenti arginali, soggetti a frane, smottamenti ed erosioni per le quali si prevede la rimessa in esercizio mediante il ripristino e la ricostruzione dei rilevati spondali e arginali secondo la geometria originaria dell'alveo.

La ripresa delle frane e le sistemazioni spondali per la colmata delle erosioni e dei cedimenti eseguita con mezzi meccanici sono lavorazioni tipiche e ben note nelle modalità esecutive ed organizzative. Le difese idrauliche vengono realizzate mediante l'utilizzo di pietrame posato a secco previa la propedeutica rimozione della vegetazione insistente sui luoghi di esecuzione dei lavori e la sistemazione e regolarizzazione delle aree di intervento.
