Manutenzione urgente sponda sinistra e ringrosso argine in sponda destra del colatore Muzza in prossimità dell'abitato di Turano Lodigiano

**PROGETTO DEFINITIVO**

# **RELAZIONE SPECIALISTICA IDROLOGICA ED IDRAULICA**

**COLATORE MUZZA**

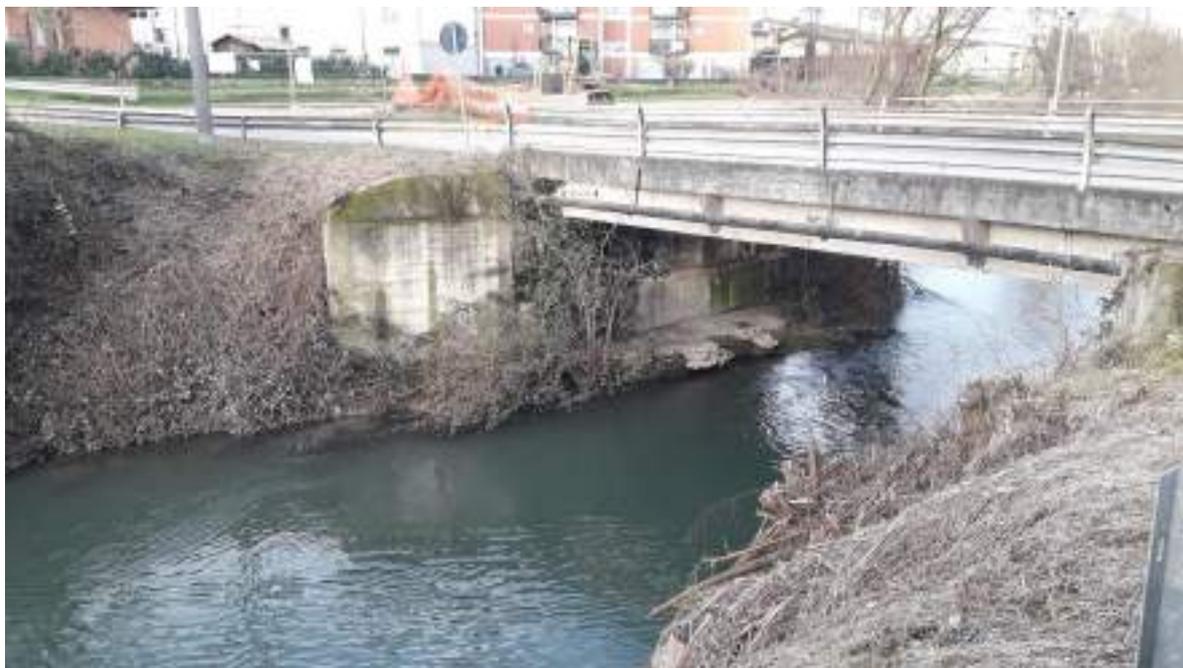
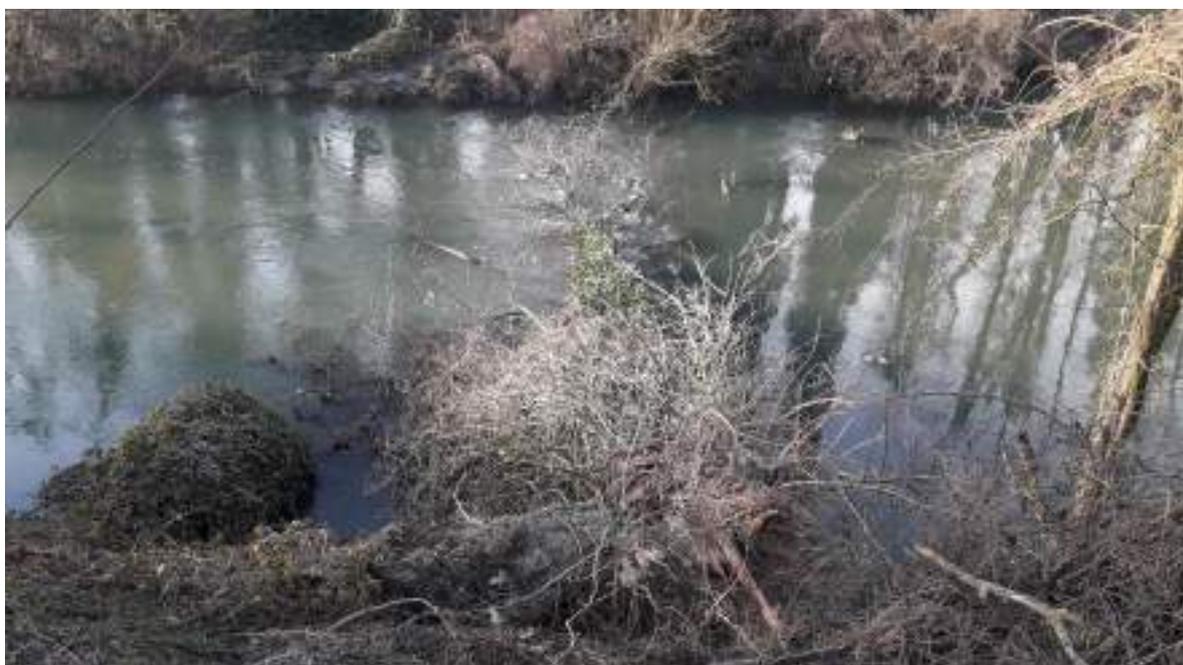
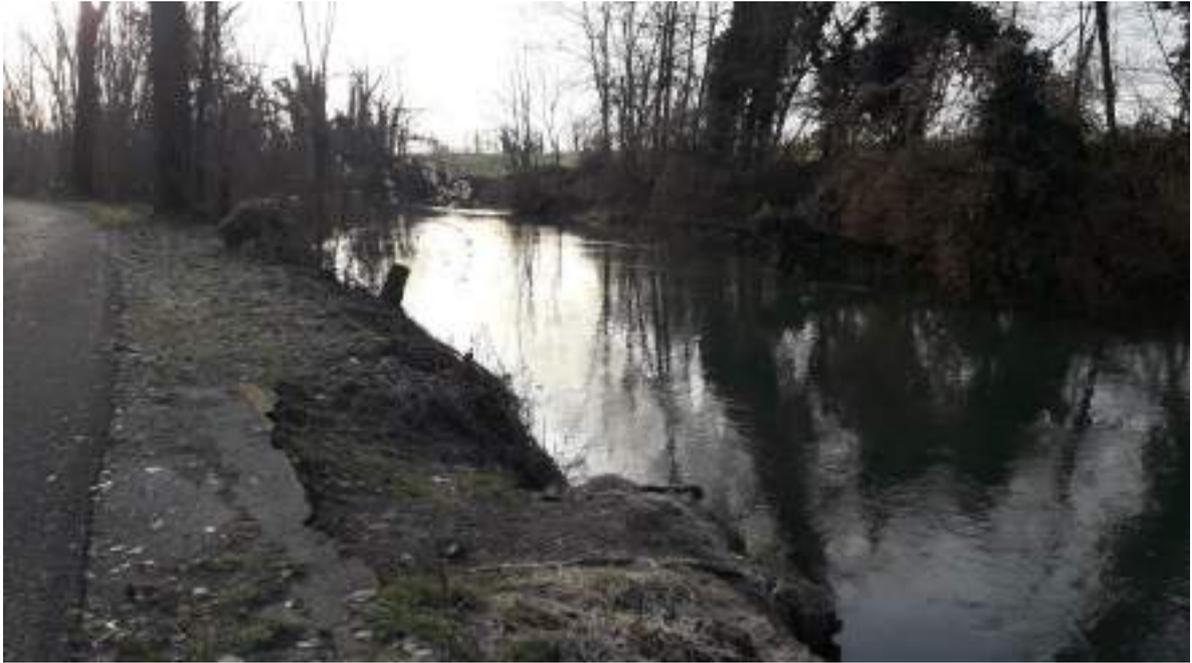
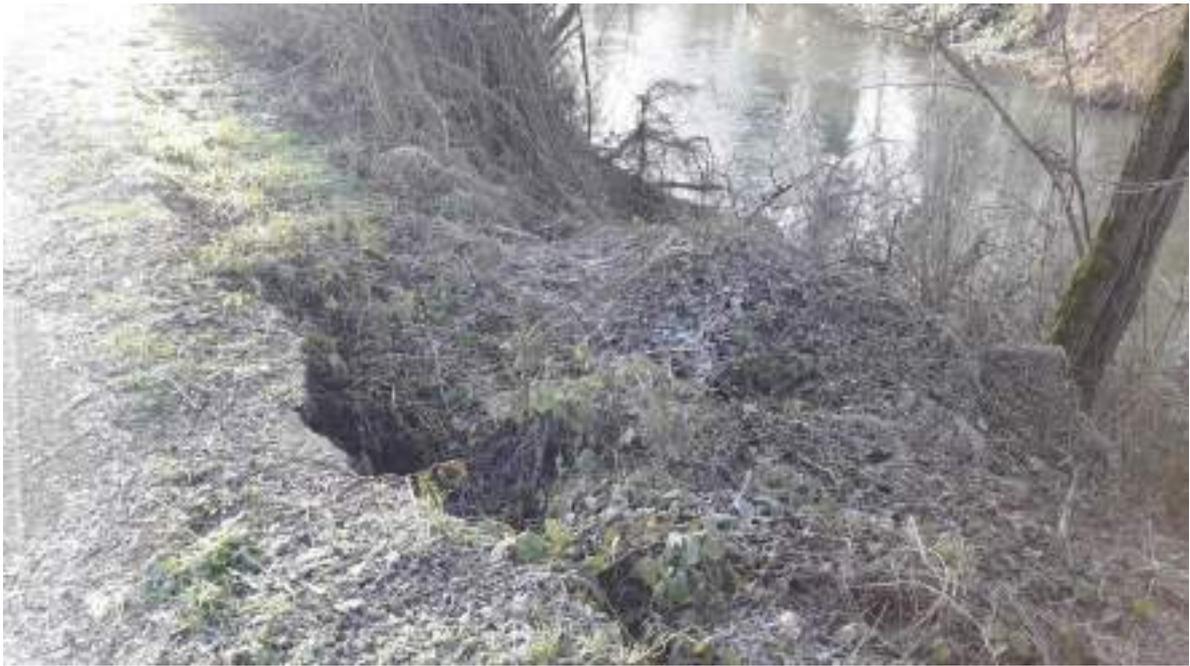
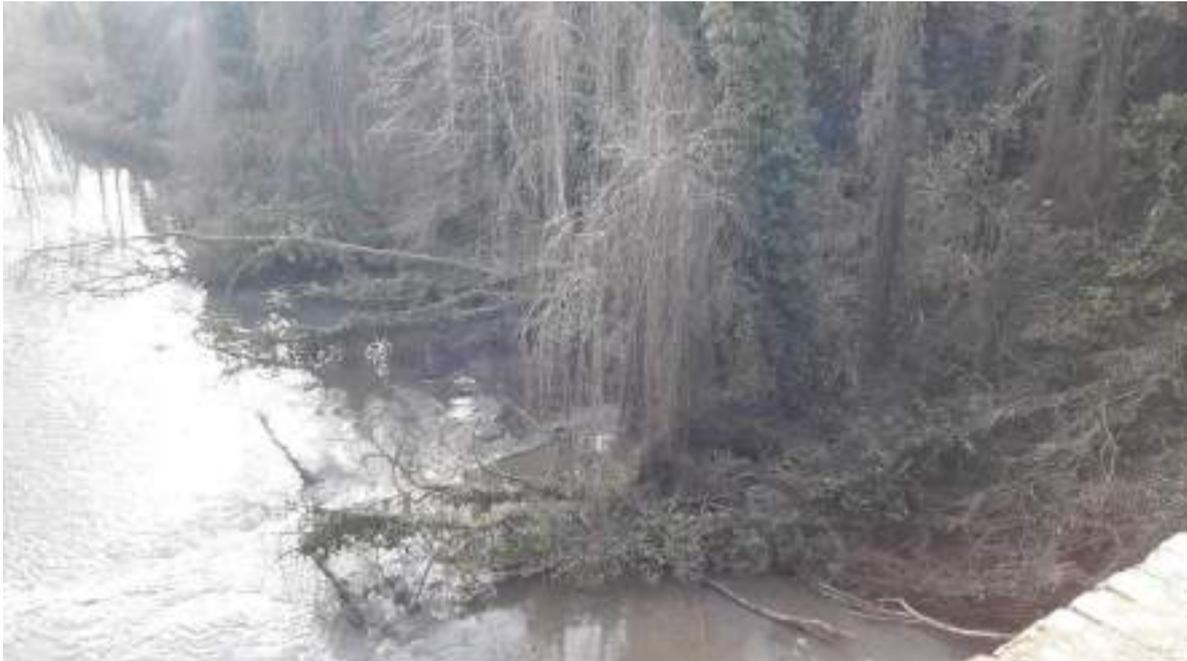
- ampi cedimenti spondali,
- erosioni dei paramenti,
- sbrecciature e deposito del materiale franato in alveo,
- scalzamento delle difese realizzate con interventi di ingegneria naturalistica
- compromissione dell'efficienza idraulica e strutturale delle sponde del colatore

Come detto, il tratto oggetto d'intervento è il tronco nel territorio comunale di Turano Lodigiano, della lunghezza di circa 1 km e di cui si riporta di seguito documentazione fotografica.

I problemi indotti sono di più ordini: la precarietà statica delle strutture d'alveo è quella più evidente, stante la compromissione della sicurezza strutturale dei corpi spondali.

Come detto, la gran parte dei danni si sono riscontrati alle strutture d'alveo, quali sponde, paramenti arginali, soggetti a frane, smottamenti ed erosioni per le quali si prevede la rimessa in esercizio mediante il ripristino e la ricostruzione dei rilevati spondali e arginali secondo la geometria originaria dell'alveo.

La ripresa delle frane e le sistemazioni spondali per la colmata delle erosioni e dei cedimenti eseguita con mezzi meccanici sono lavorazioni tipiche e ben note nelle modalità esecutive ed organizzative. Le difese idrauliche vengono realizzate mediante l'utilizzo di pietrame posato a secco previa la propedeutica rimozione della vegetazione insistente sui luoghi di esecuzione dei lavori e la sistemazione e regolarizzazione delle aree di intervento.

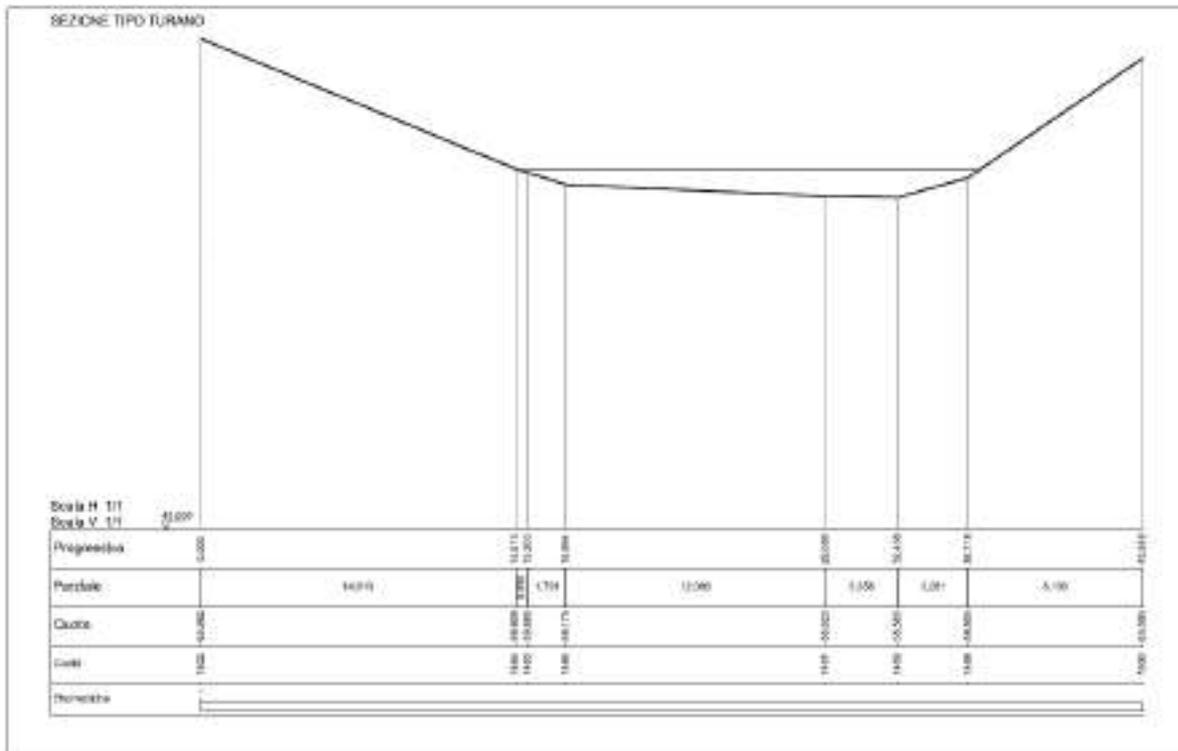
Viene di seguito riportata la sezione tipologica del tratto oggetto di interventi.

Sulla base dei dati di cui sopra è di seguito riportata una stima di scala di deflusso per il colatore Muzza a Turano Lodigiano a seguito degli interventi di sistemazione in progetto

La portata di progetto è abbondantemente contenuta all'interno dell'alveo del colatore.
