**RIPRISTINI SPONDALI DEL COLATORE SILLARO  
CON DEVIAZIONE PARZIALE DELLA PORTATA  
DEL COLATORE STESSO IN CORSI D'ACQUA  
ESTERNI AL CENTRO ABITATO**

## PROGETTO ESECUTIVO

### TAV. 02 COLATORE SILLARETTO: STATO PREALLUVIONALE

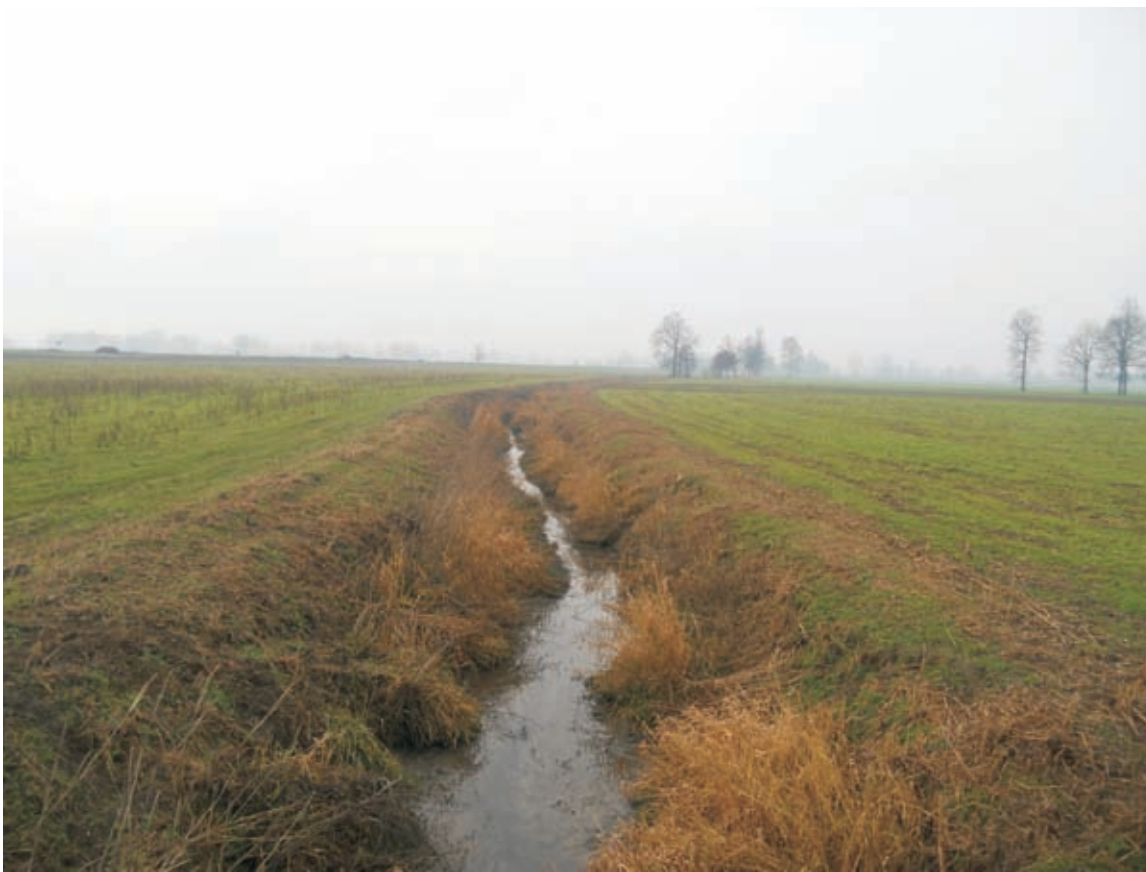
Foto n°1: Colatore Sillaretto. Depositi e frane post alluvionali

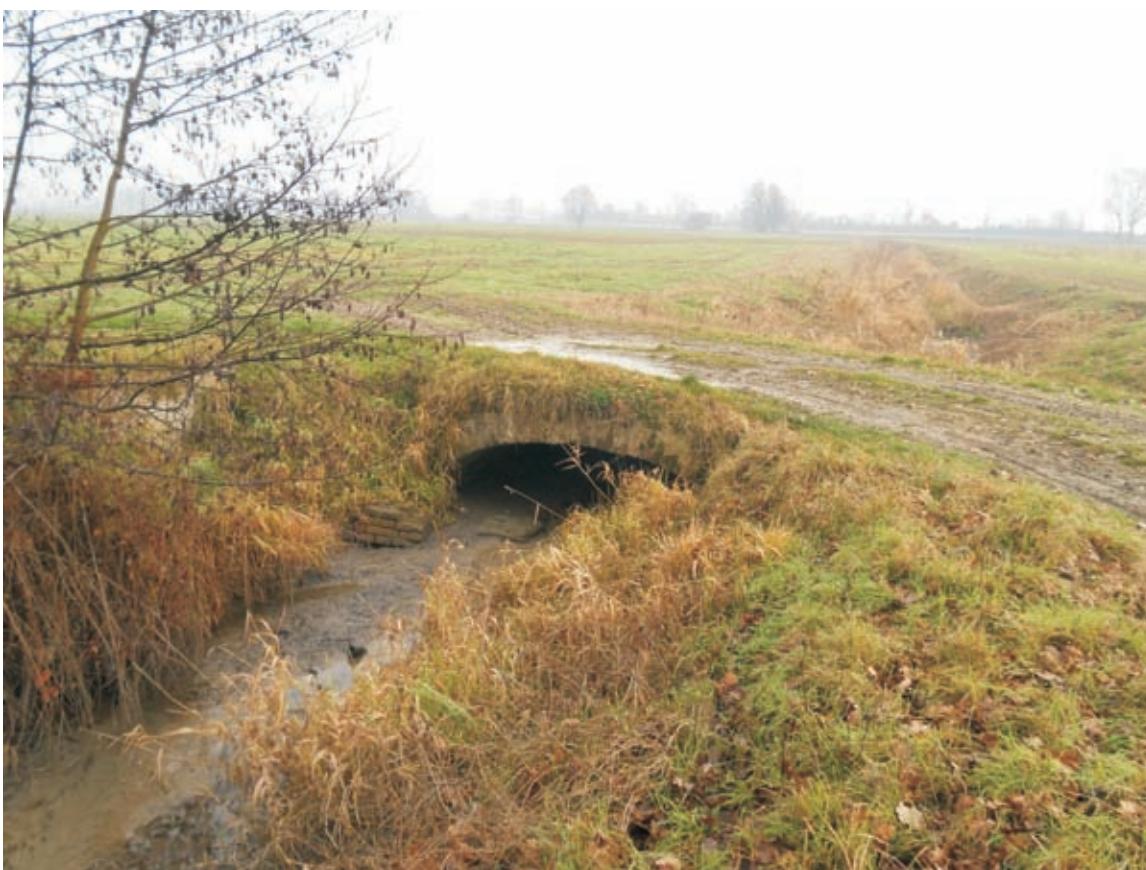
Foto n°2: Colatore Sillaretto. Depositi e frane post alluvionali

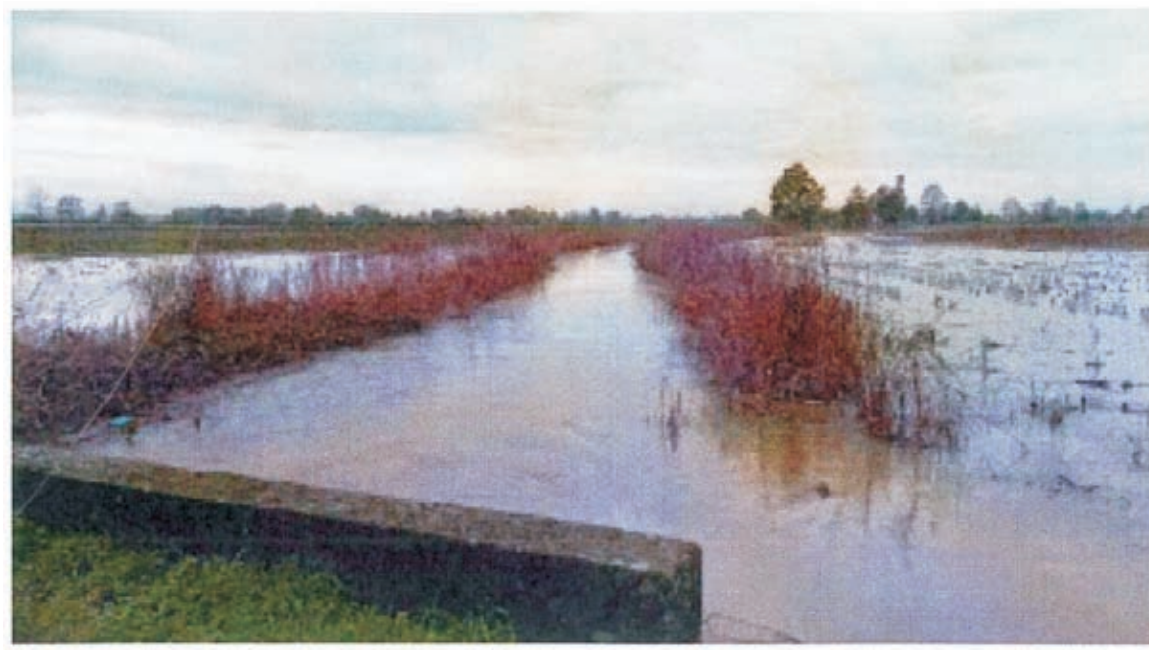
Foto n°3: Colatore Sillaretto. Stato alluvionale del novembre 2014

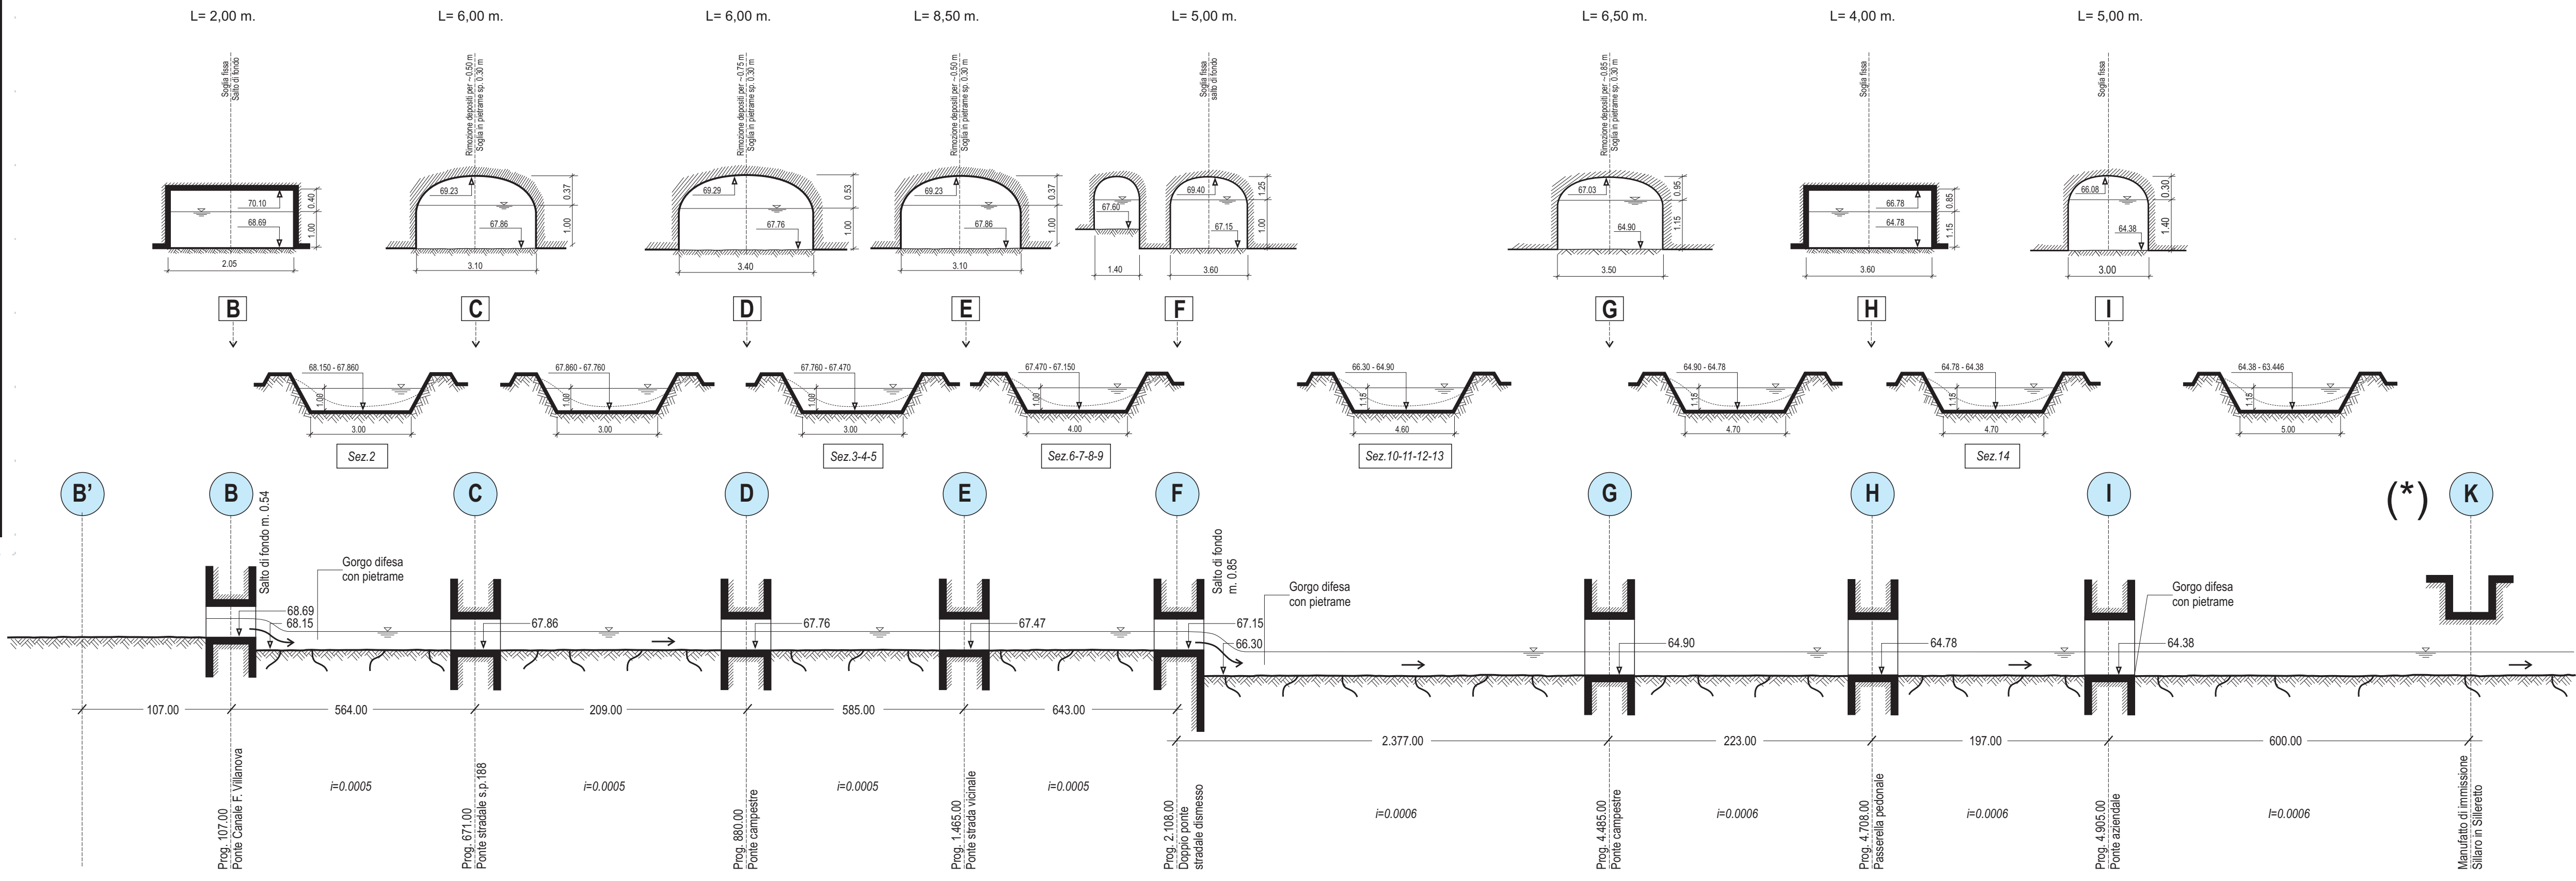
### COLATORE SILLARETTO: STATO PREALLUVIONALE, PROFILO SCHEMATICO, MANUFATTI E RELATIVE SOGLIE DI SCORRIMENTO
