## **CONSORZIO BONIFICA MUZZA BASSA LODIGIANA**

**RIPRISTINO FUNZIONALITA' DELL'ALVEO DEL COLATORE  
MUZZA CON CONSOLIDAMENTO SPONDALE IN COMUNE  
DI TURANO LODIGIANO E CASTIGLIONE D'ADDA**

### **PROGETTO ESECUTIVO**

## **RELAZIONE TECNICA GENERALE**

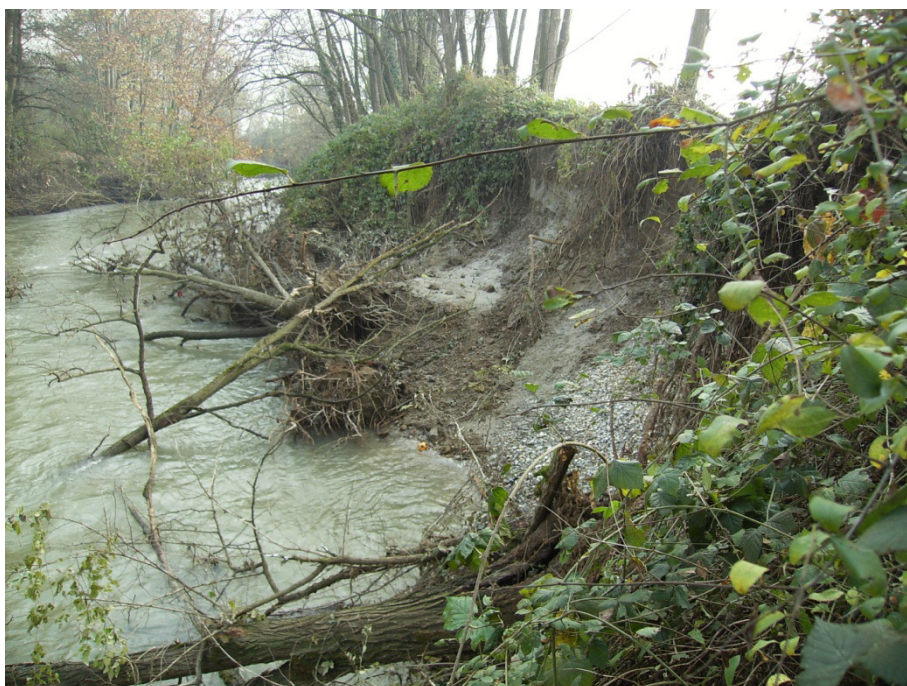
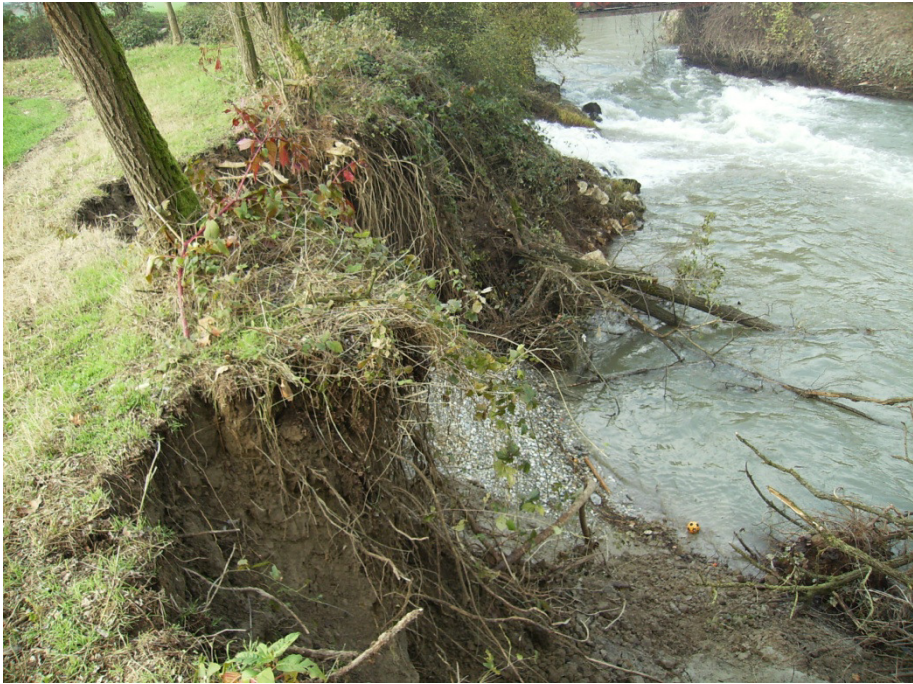
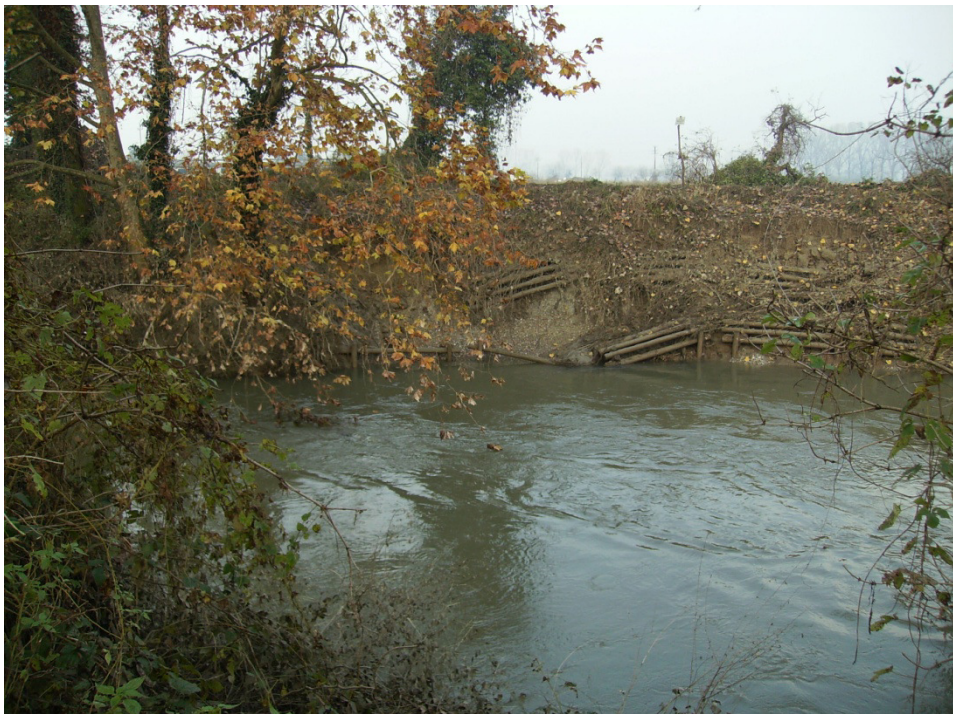
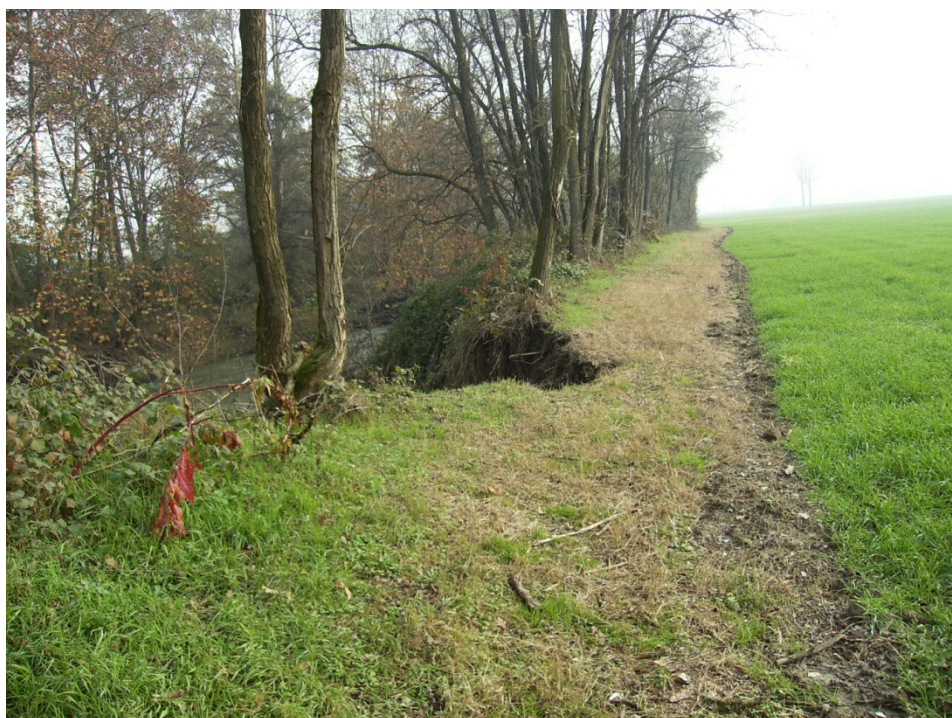
Come detto, il tratto oggetto d'intervento è il tronco nel territorio comunale di Castiglione d'Adda in provincia di Lodi, della lunghezza di circa 1 km dove si sono riscontrati i danneggiamenti di maggiore entità che rivestono la maggiore priorità di intervento.

I problemi indotti sono di più ordini: la precarietà statica delle strutture d'alveo è quella più evidente, stante la compromissione della sicurezza strutturale dei corpi spondali.

I danni indotti dagli eventi esposti al colatore Muzza nel territorio comunale di Castiglione d'Adda, hanno interessato il tratto terminale del colatore in cui il deflusso del colatore risente dell'effetto di rigurgito indotto dall'idrometria del proprio recettore il fiume Adda.

La dinamica di danneggiamento indotta dagli eventi idrometeorologici critici del novembre 2014, sopra accennata, è consistita in un repentino (e ripetuto per diversi giorni) incremento delle portate vettorate legate sia alle piogge sul territorio direttamente drenate che alla difficoltà di smaltimento delle portate dovuta al completo stato di saturazione del proprio recettore, fiume Adda, senza che si potessero gradualmente instaurare le necessarie condizioni di equilibrio idrogeologico e geotecnico delle strutture d'alveo. Si sono pertanto registrati numerosi tratti in frana e soggetti ad erosioni, sbrecciature e danni diffusi dei paramenti spondali, sollecitati oltremodo da azioni di carattere piezometrico e meccanico straordinarie a seguito della dinamica di recepimento idrico sopra descritta.

Il repentino e ripetuto incremento - decremento idrometrico, a cui è stato sottoposto il colatore, ha dato luogo sia ad azioni meccaniche che a squilibri piezometrici che si sono ripercossi sui paramenti spondali assoggettando le sponde a sollecitazioni idrauliche e meccaniche intense e diffuse.

Si sono avuti:

- ampi cedimenti spondali,
- erosioni dei paramenti,
- sbrecciature e deposito del materiale franato in alveo,
- scalzamento delle difese realizzate con interventi di ingegneria naturalistica
- compromissione dell'efficienza idraulica e strutturale delle sponde del colatore
