**Prescribed act of the 2019 program for hydrogeological risk mitigation  
of the territory and the sea and approval of the Regional Program 2019  
– 2021 of priority, structural and maintenance  
extraordinary interventions, in areas of very high hydrogeological risk  
consequent to natural calamities for the safeguarding  
of public safety**

Urgent maintenance of the left bank and widening of the right bank  
of the Muzza collector in the vicinity of the settlement of Turano Lodigiano

**PROGETTO DEFINITIVO**

# **RELAZIONE TECNICA GENERALE**

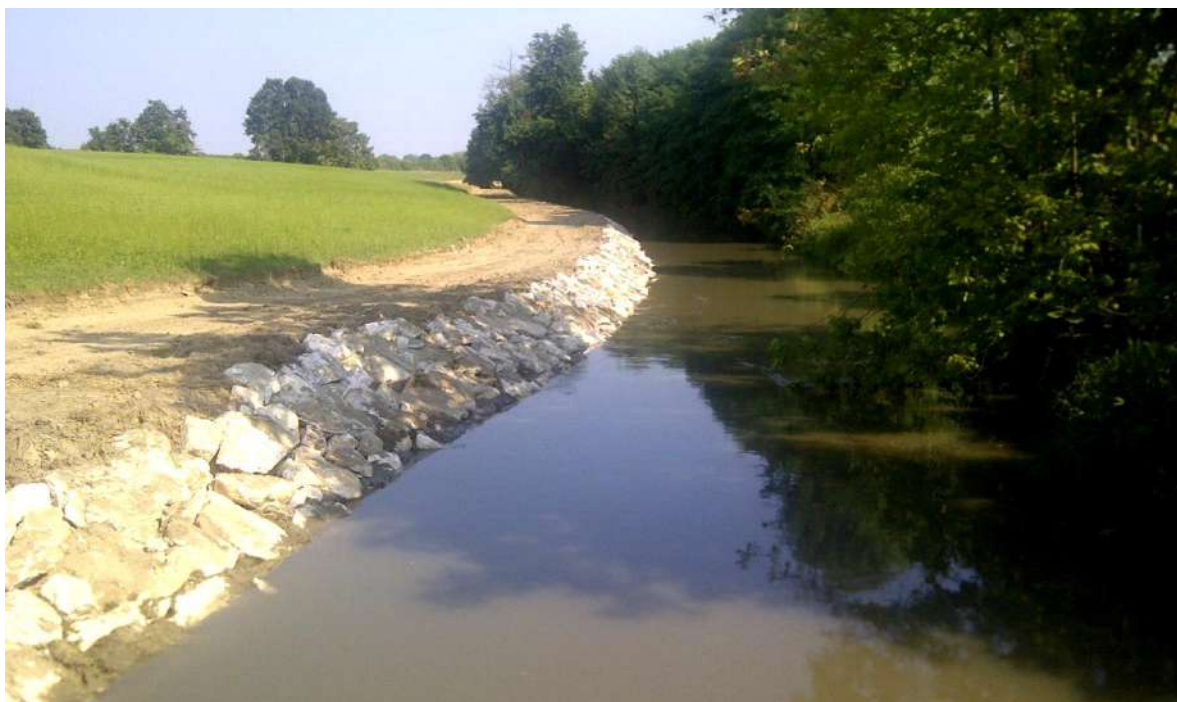
**Colatore Venere – esecuzione di difesa idraulica in pietrame di tipo rezzato**

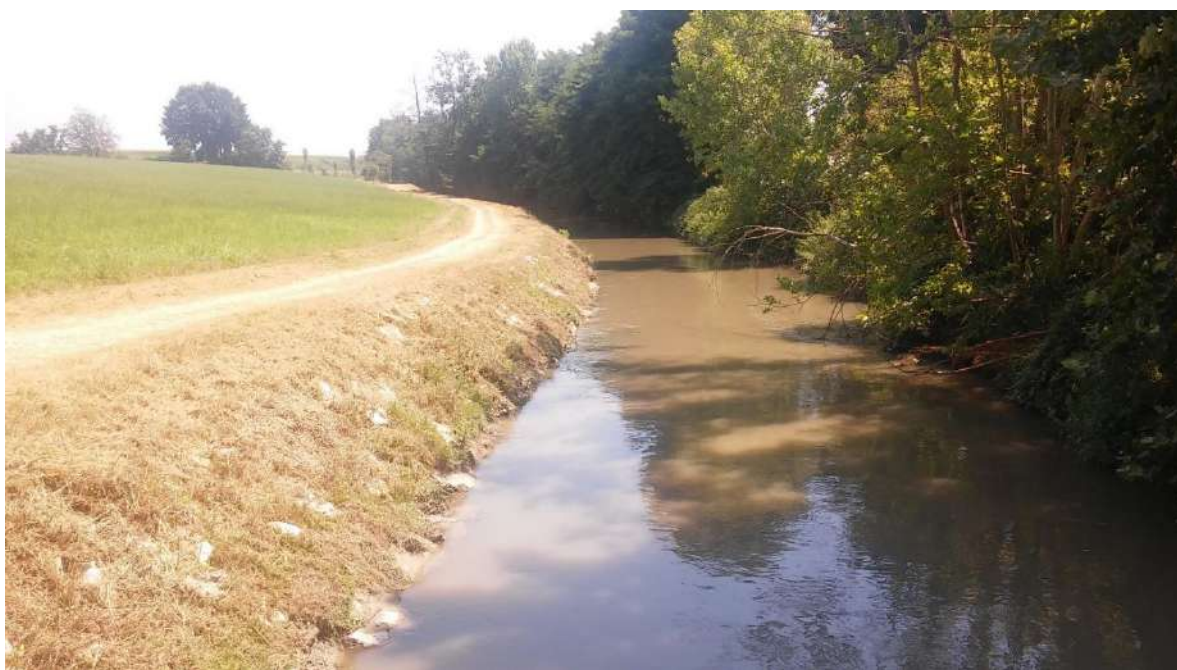
**Colatore Venere – inserbimento del paramento spondale**
