## DESCRIZIONE DELLE OPERE IN PROGETTO

### 01-Lavori riguardanti il colatore Sillaro(1): tratta A''-A'-K; punto A; tratta A-B: (tav. 03-09-10-11-18)

**CONSORZIO BONIFICA MUZZA BASSA LODIGIANA**

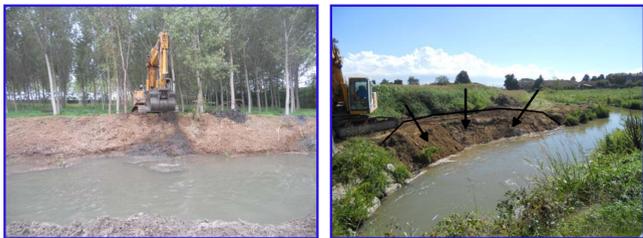
Esempi di riduzione di frana con integrazione di materiale terroso

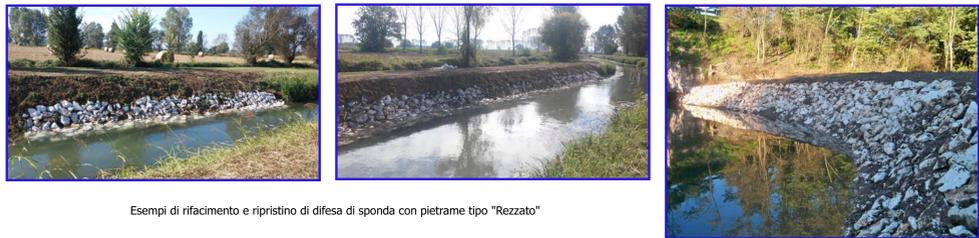
Esempi di rifacimento e ripristino di difesa di sponda con pietrame tipo "Rezzato"
