**RIPRISTINO DELL'ARGINE SUL TORRENTE  
MOLGORA A PROTEZIONE DELLA FRAZIONE  
LAVAGNA DI COMAZZO**

## **PROGETTO ESECUTIVO**

# **RELAZIONE TECNICA SPECIALISTICA IDROLOGICO- IDRAULICA**

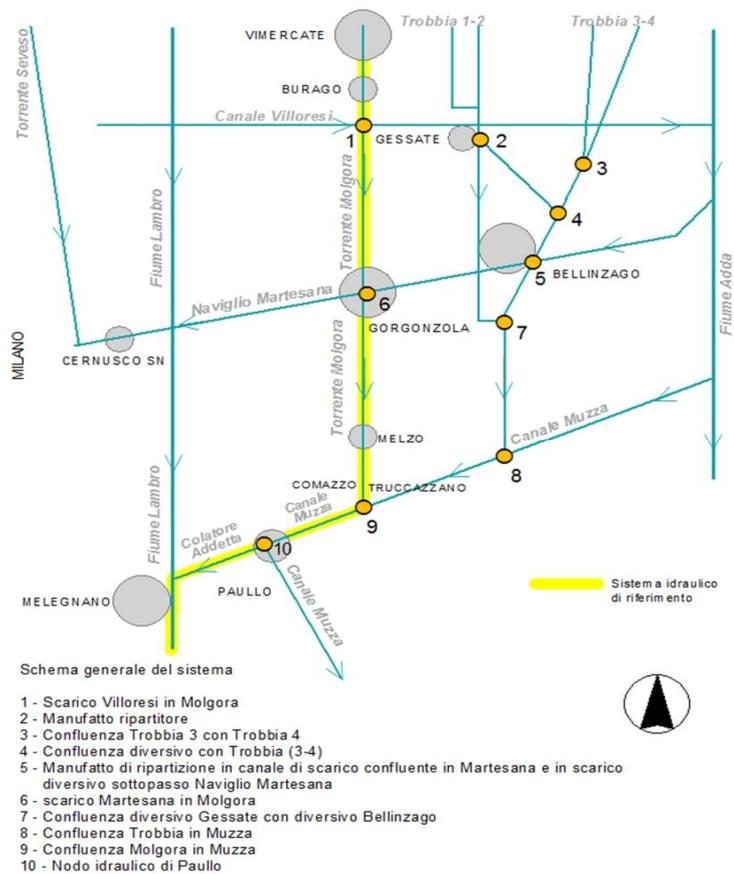
### Schema idraulico generale di riferimento e particolare del complesso Molgora - Muzza - Addetta - Lambro

I rischi connessi a tale condizione sono quelli dell'impossibilità di gestire flussi idrici superiori alle reali capacità del sistema, ovvero rischi di esondazione di zone urbane e industriali, rischi di interruzione dell'esercizio irriguo e produttivo sotteso dal canale Muzza, rischi di danni alle infrastrutture idrauliche per le sovrasollecitazioni alle quali sono sottoposte. Si riporta di seguito lo schema idraulico di riferimento di quanto descritto al fine di facilitarne la comprensione.

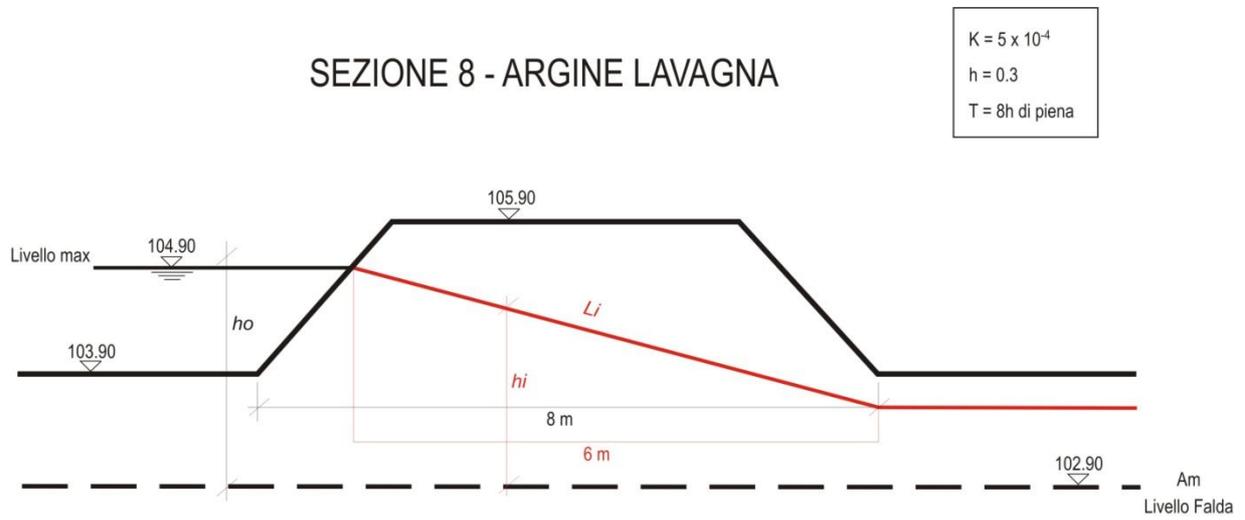
**Si ottiene un valore di  $lvsif = -0.3029$  minore di 0 e quindi risulta nulla la vulnerabilità al sifonamento.**

Si riporta nella il grafico e i parametri utilizzati nella verifica.
