CONSORZIO BONIFICA MUZZA BASSA LODIGIANA
Lodi - Via Nino dall'Orto n° 4 - tel. 0371/420189 fax 0371/50393 - e-mail. cmazza@muzza.it

RIPRISTINI SPONDALE DEL COLATORE VENERE CON
DEVIAZIONE PARZIALE DELLA PORTATA DEL COLATORE
STESSO IN CORSI D'ACQUA ESTERNI AL CENTRO ABITATO

PROGETTO ESECUTIVO

TAV. 13a PROCEDURE OPERATIVE
Scala 1:50

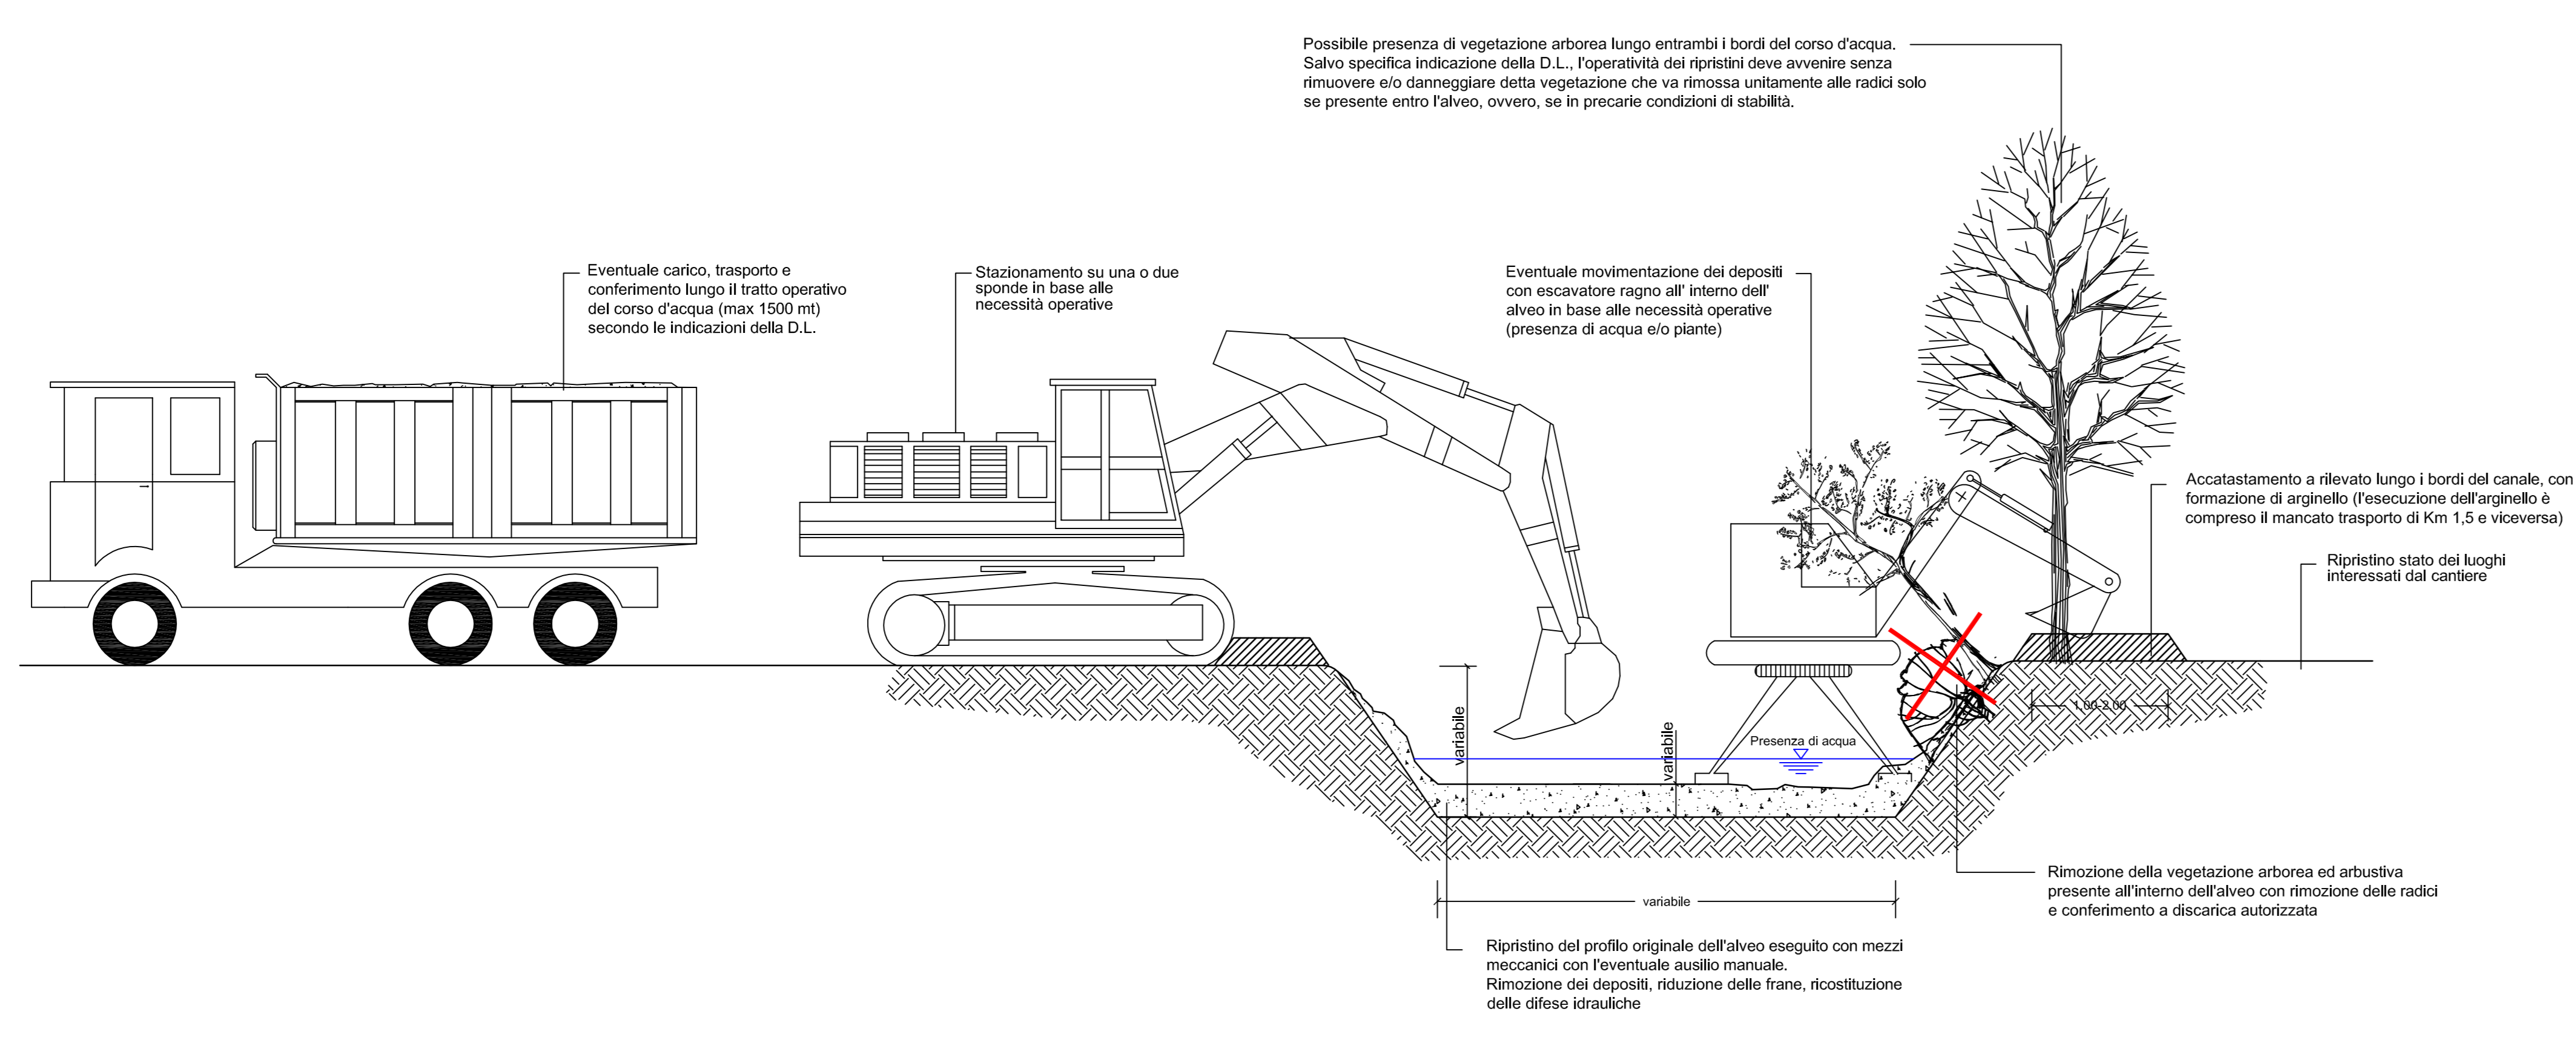
SCHEMA DELLA DINAMICA DI DISSESTO IDROGEOLOGICO LUNGO I CORDI D'ACQUA

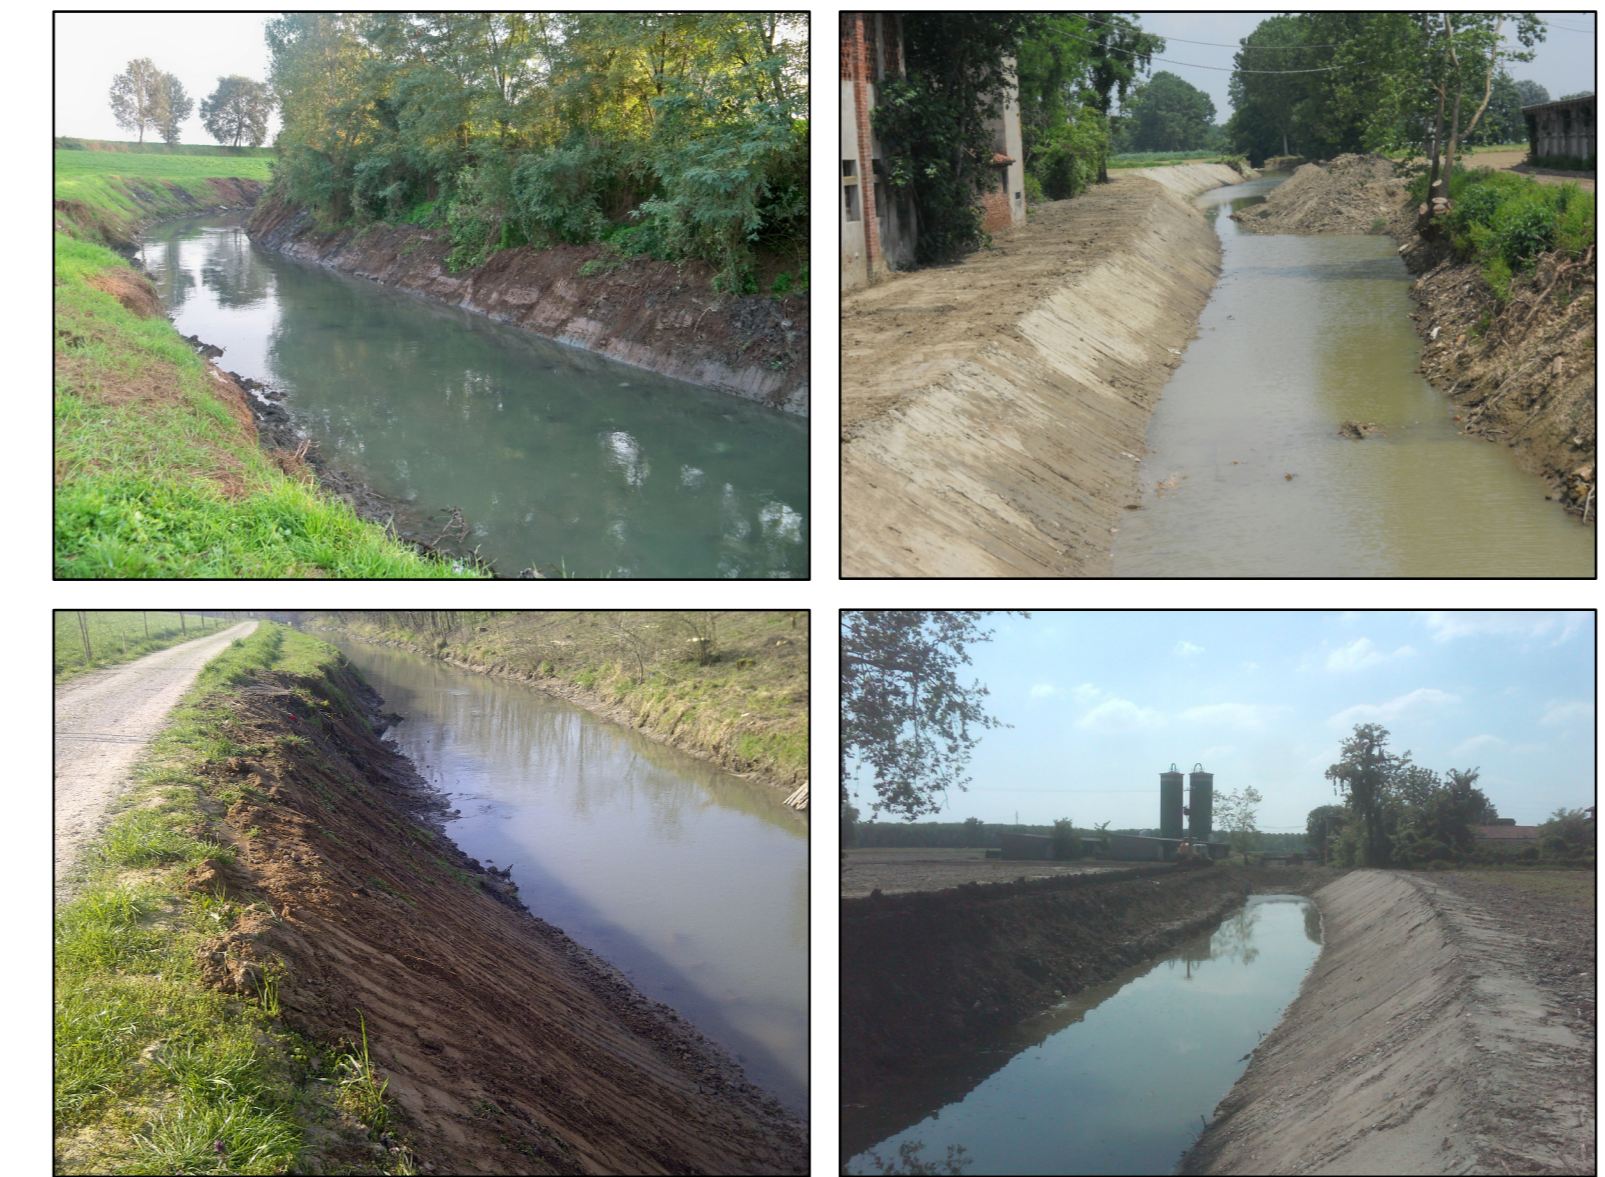
Esempi di ripristino del profilo d'alveo: una sponda finita ed una sponda ancora da eseguire

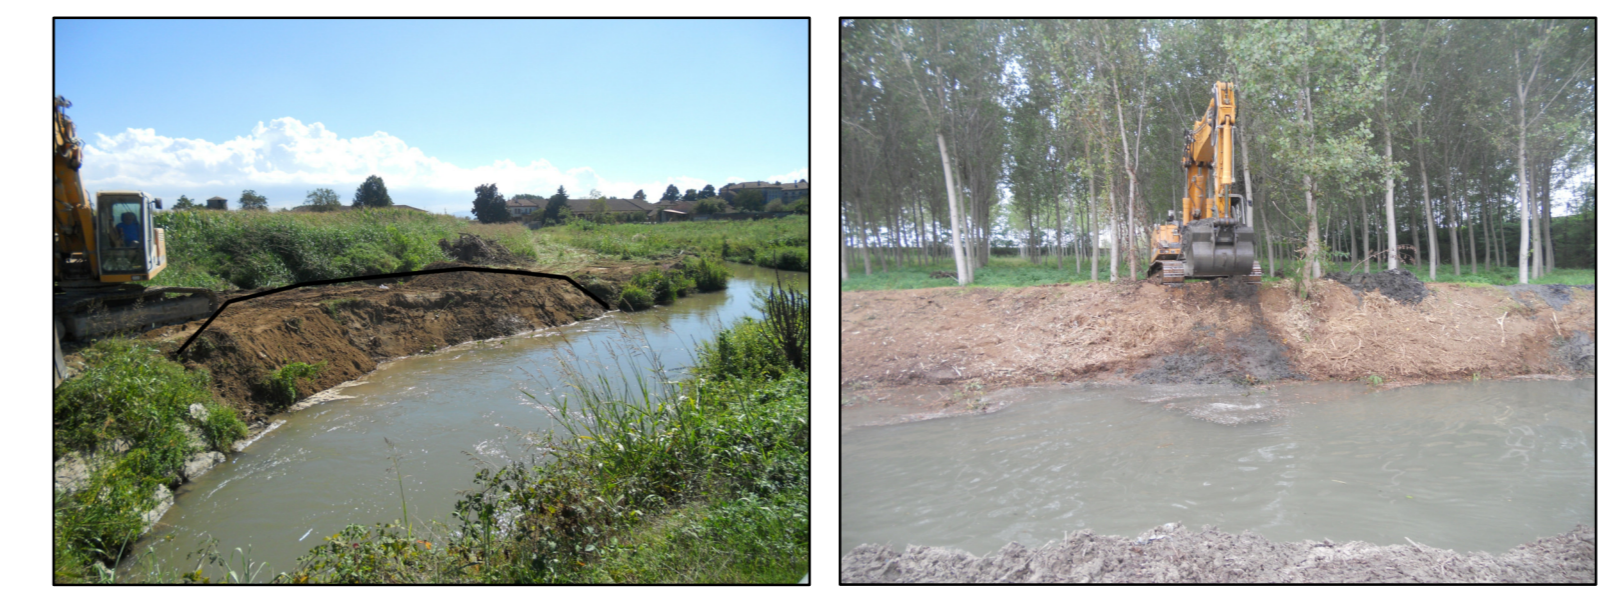
Esempi di riduzione di frana con integrazione di materiale terroso

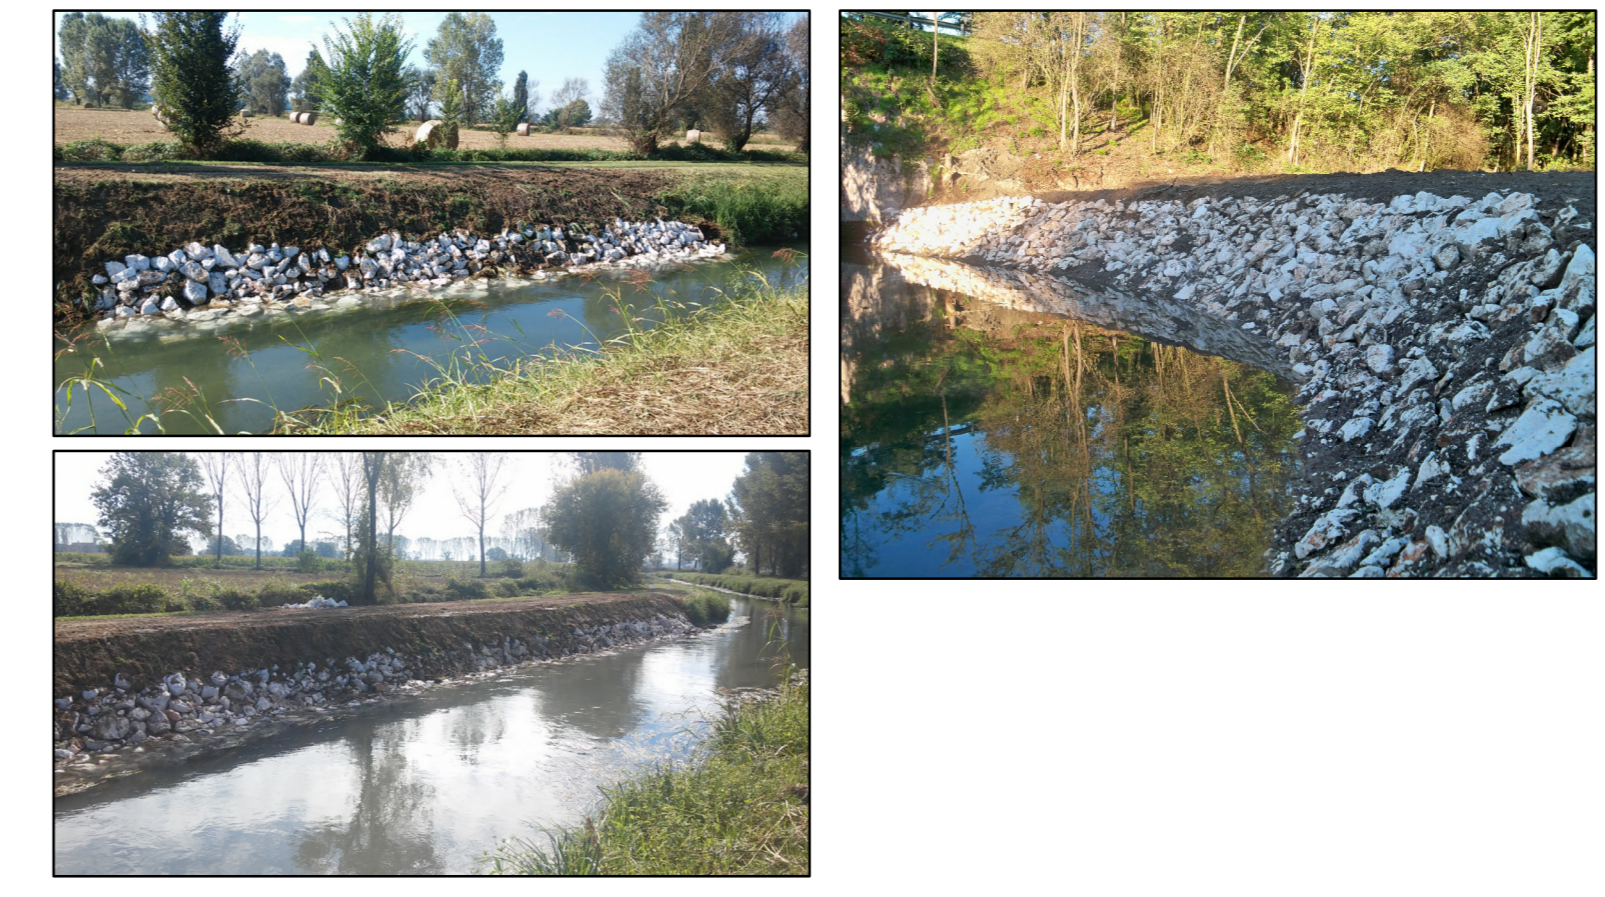
Esempi di rifacimento e ripristino di difesa di sponda con pietrame tipo "Rezzato"
