REGIONE LOMBARDIA - Direzione Generale Sicurezza, Protezione Civile e Immigrazione - Decreto n° 7448 del 28/07/2016

RIPRISTINI SPONDALE DEL COLATORE SILLARO CON DEVIAZIONE PARZIALE DELLA PORTATA DEL COLATORE STESSO IN CORSI D'ACQUA ESTERNI AL CENTRO ABITATO

**PROGETTO ESECUTIVO**

**TAV.10** SEZIONE TIPOLOGICA DI INTERVENTO DEI RIPRISTINI: PROCEDURE OPERATIVE  
scala 1:50

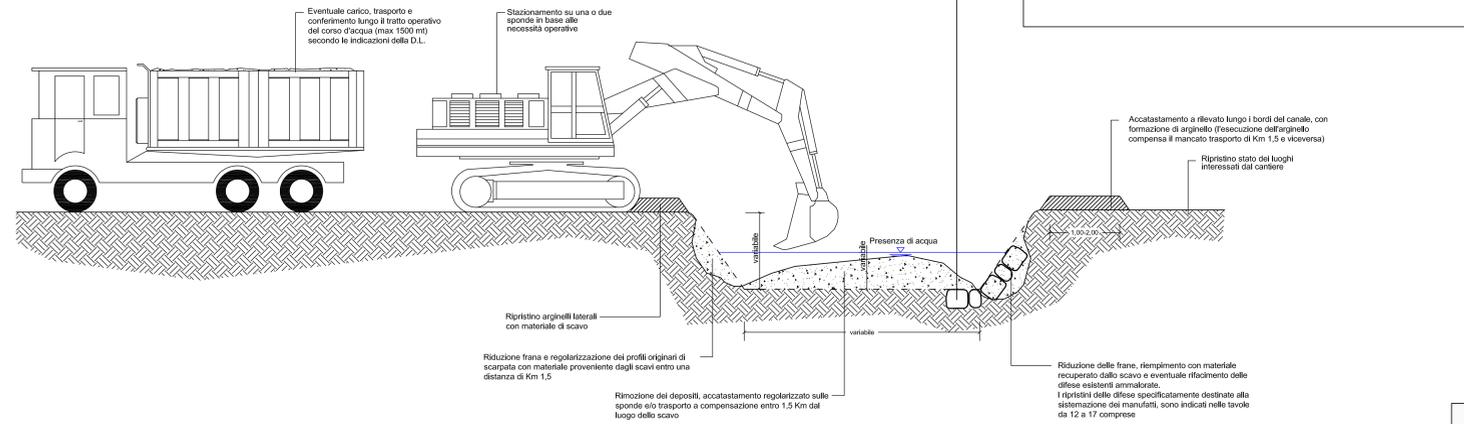
**SCHEMA DELLA DINAMICA DI DISSESTO IDROGEOLOGICO LUNGO I CORDI D'ACQUA**

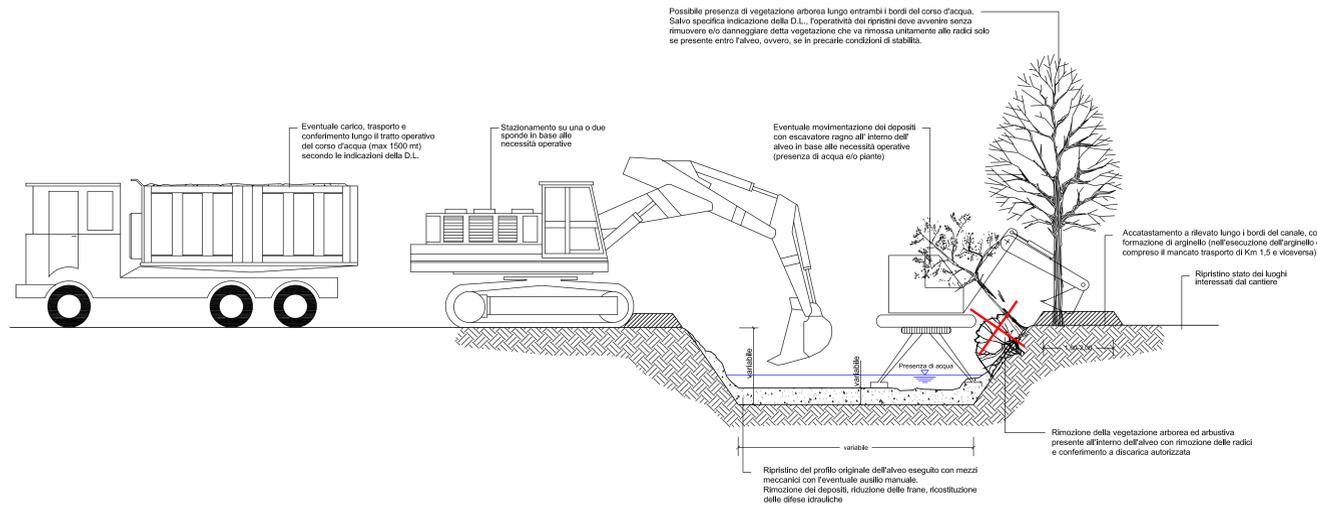
**MODALITA' OPERATIVE DELLE LAVORAZIONI**

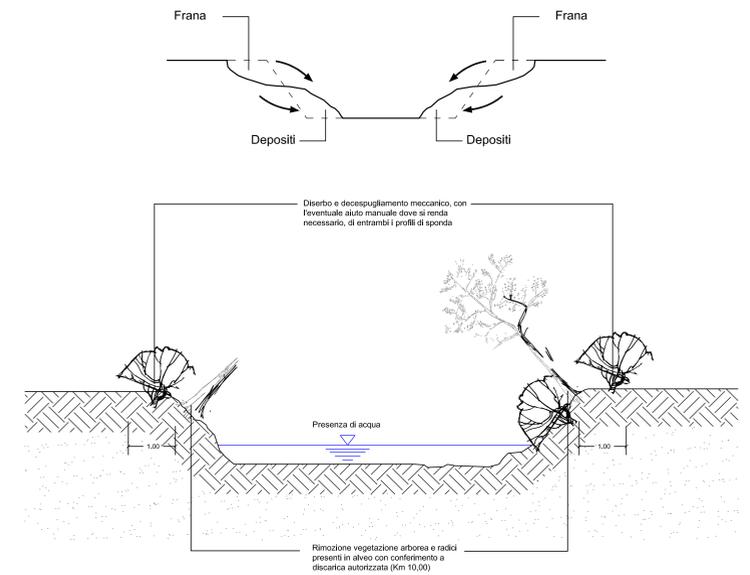
**Esempi di ripristino del profilo d'alveo: una sponda finita ed una sponda ancora da eseguire**

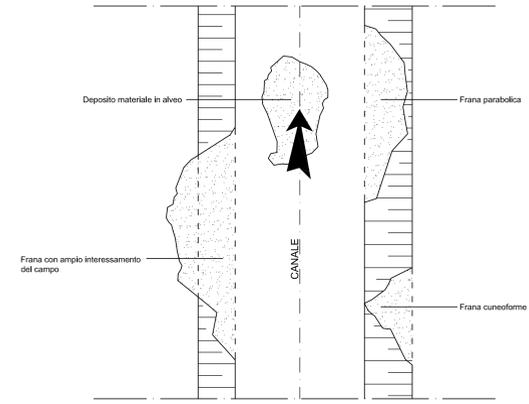
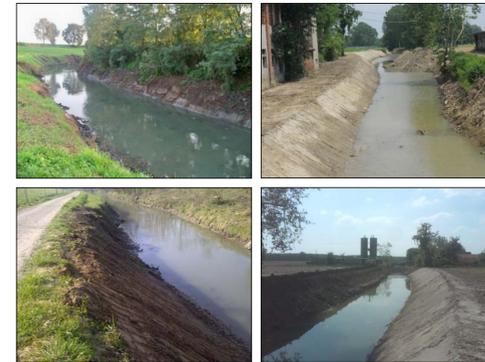
**Esempi di riduzione di frana con integrazione di materiale terroso**

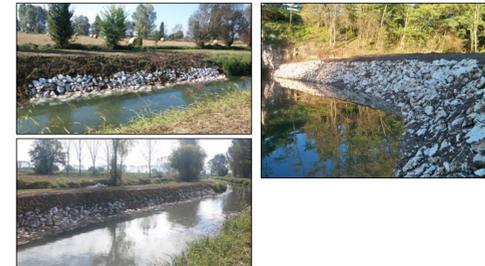
**Esempi di rifacimento e ripristino di difesa di sponda con pietrame tipo "Rezzato"**
