CONSORZIO BONIFICA MUZZA BASSA LODIGIANA

RIPRISTINO FUNZIONALITA' DELL'ALVEO DEL COLATORE
BREMBIOLO CON CONSOLIDAMENTO SPONDALE

PROGETTO ESECUTIVO

RELAZIONE TECNICA GENERALE

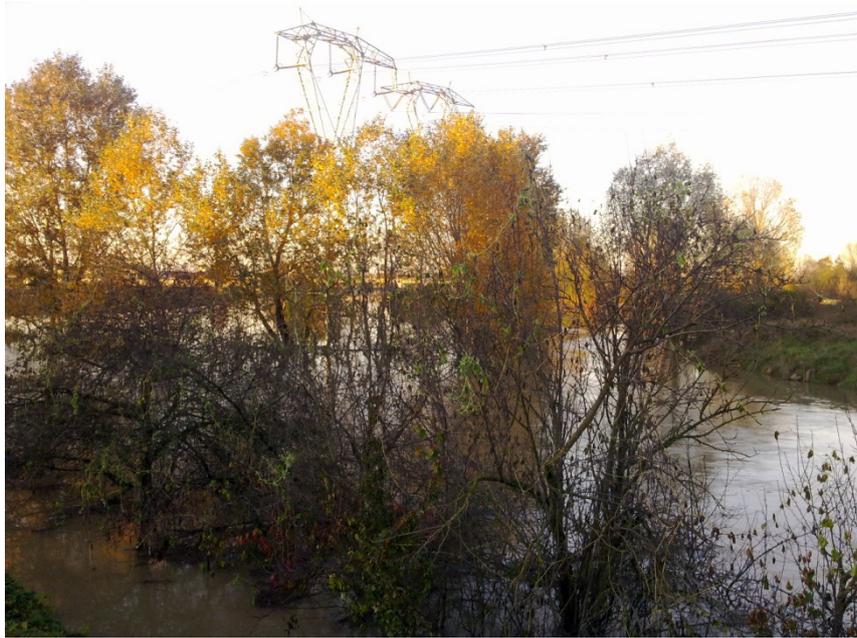
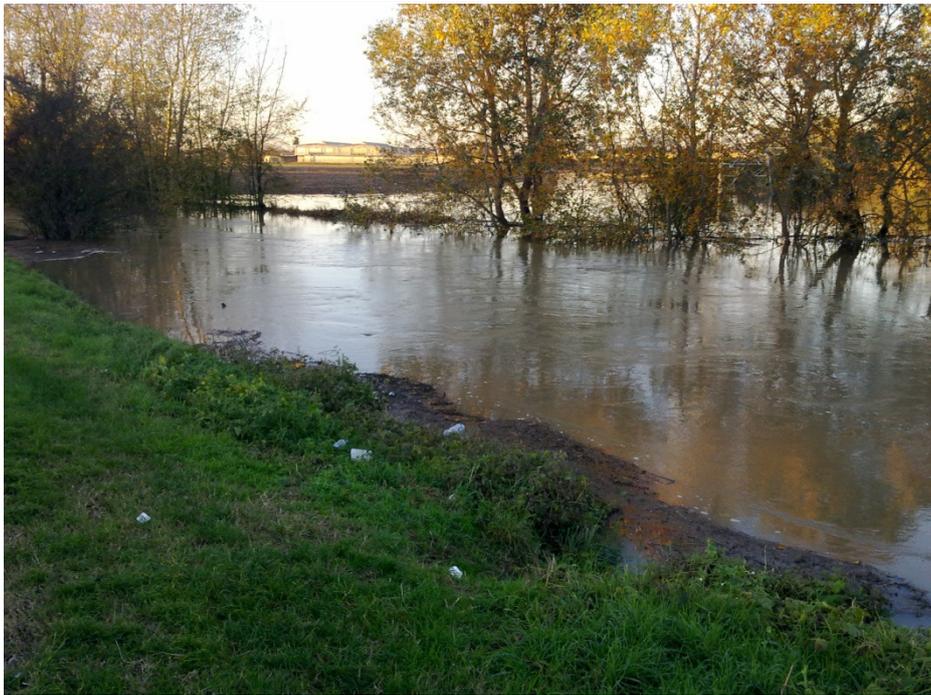
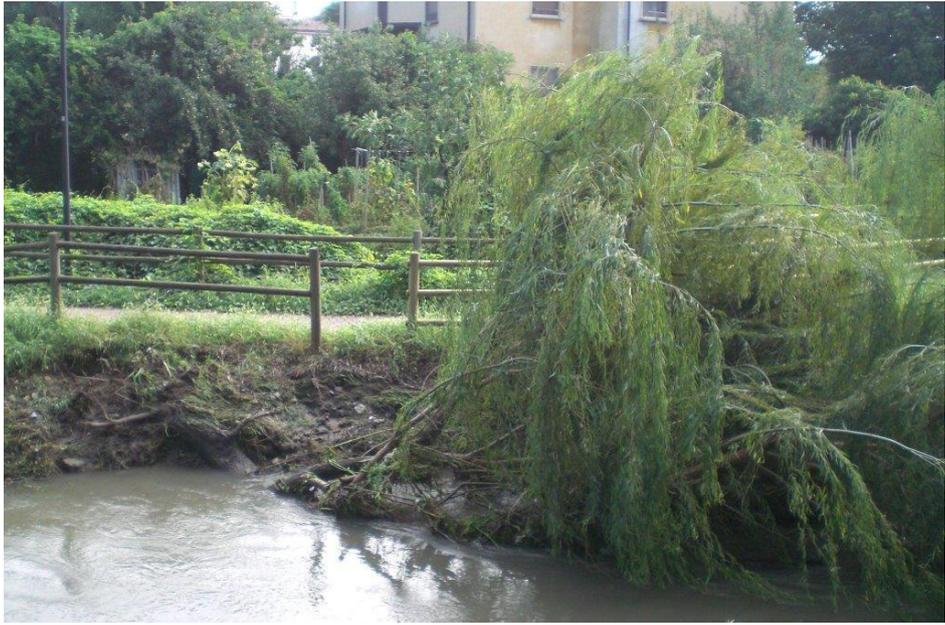
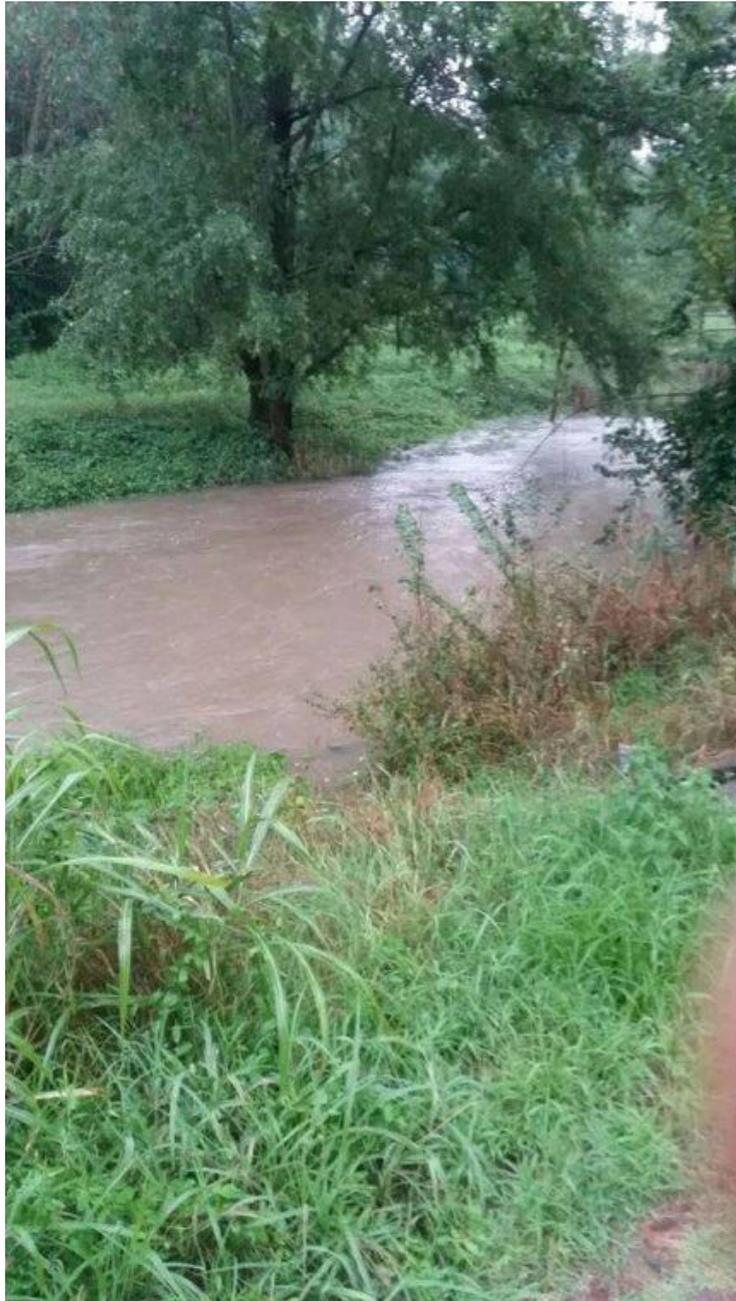
- ampi cedimenti spondali,
- erosioni dei paramenti,
- sbrecciature e deposito del materiale franato in alveo,
- scalzamento delle difese realizzate con interventi di ingegneria naturalistica
- compromissione dell'efficienza idraulica e strutturale delle sponde del colatore

Come detto, il tratto oggetto d'intervento è il tronco nei territori comunali di Casalpusterlengo, Somaglia e Codogno in provincia di Lodi, della lunghezza di circa 2 km dove si sono riscontrati i danneggiamenti di maggiore entità che rivestono la maggiore priorità di intervento.

I problemi indotti sono di più ordini: la precarietà statica delle strutture d'alveo è quella più evidente, stante la compromissione della sicurezza strutturale dei corpi spondali, altresì la rimozione del materiale che si è depositato in alveo consentirebbe il ripristino della sezione idraulica di deflusso che ad oggi risulta parzialmente ridotta.
