CONSORZIO BONIFICA MUZZA BASSA LODIGIANA

OPERE DI PRONTO INTERVENTO A CAUSA DEGLI EVENTI METEORICI DI
MAGGIO 2024 IN PROVINCIA DI MILANO E LODI - LOTTO 2

PROGETTO ESECUTIVO

TAV. 09 PLANIMETRIA CATASTALE CON
INDICAZIONE DELLE OPERE IN
PROGETTO
COLATORE ANCONA

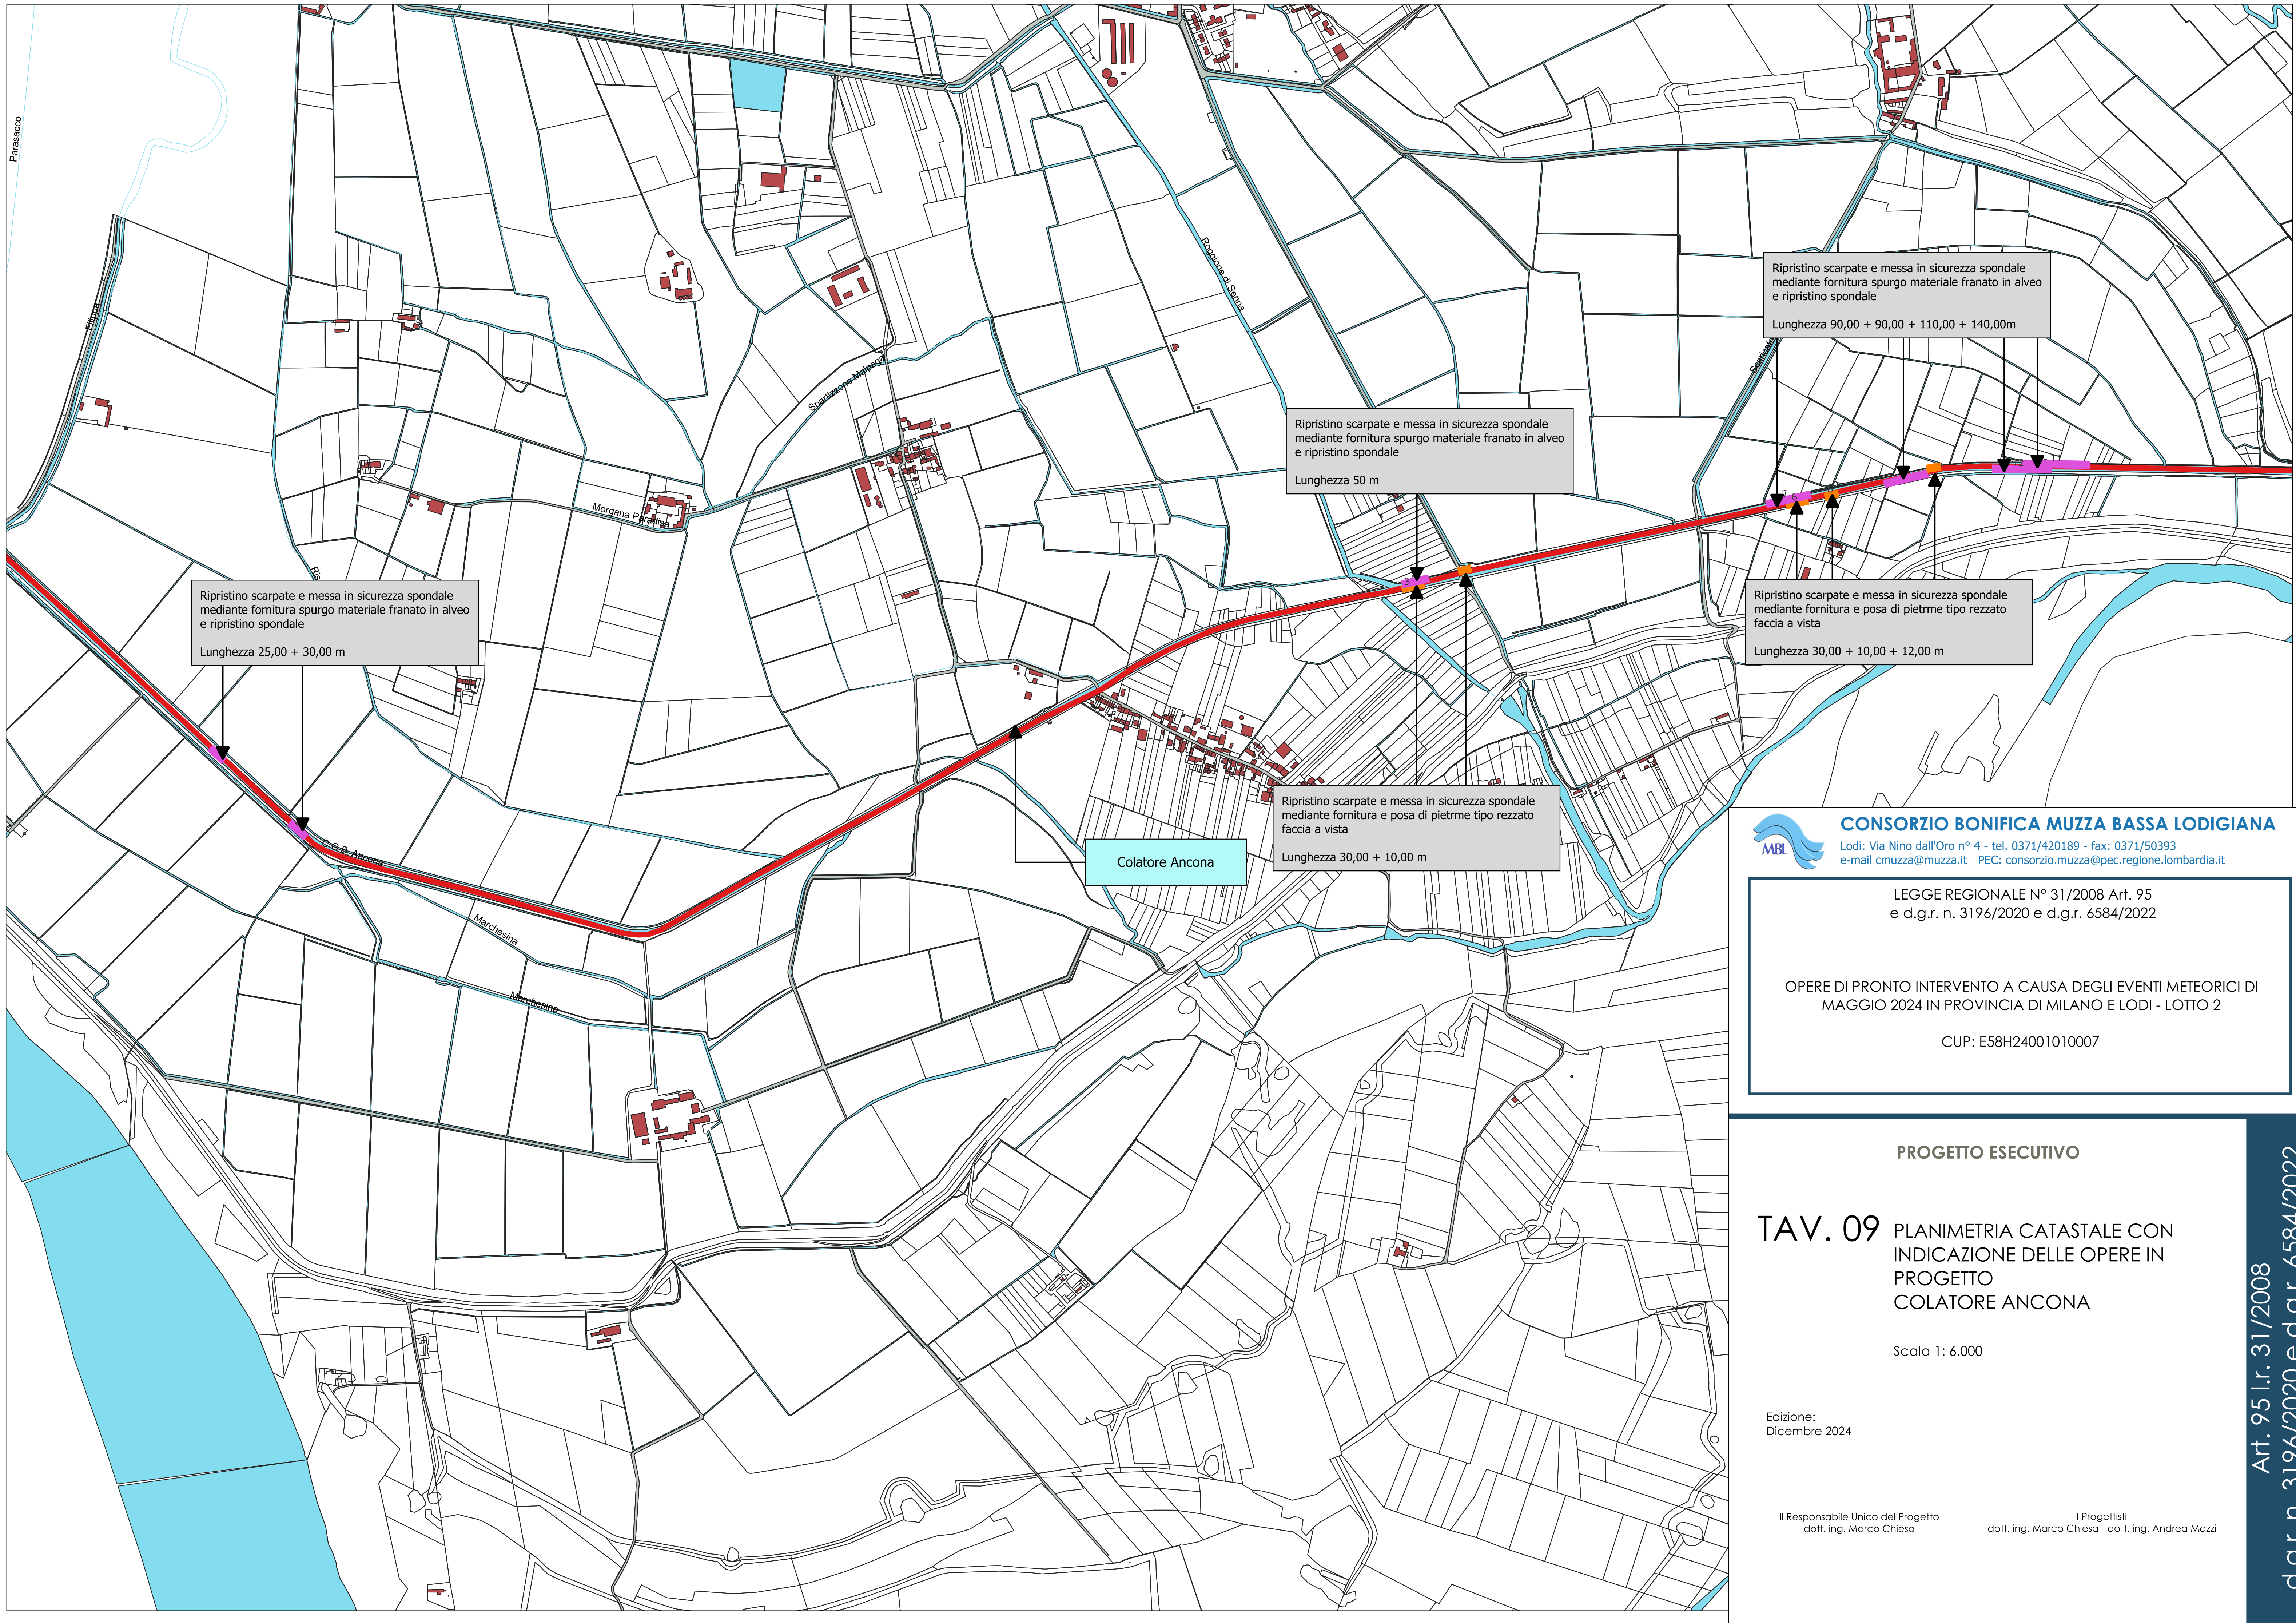
Ripristino scarpate e messa in sicurezza spondale mediante fornitura spurgo materiale franato in alveo e ripristino spondale
Lunghezza 25,00 + 30,00 m

Ripristino scarpate e messa in sicurezza spondale mediante fornitura spurgo materiale franato in alveo e ripristino spondale
Lunghezza 50 m

Ripristino scarpate e messa in sicurezza spondale mediante fornitura spurgo materiale franato in alveo e ripristino spondale
Lunghezza 90,00 + 90,00 + 110,00 + 140,00m

Ripristino scarpate e messa in sicurezza spondale mediante fornitura e posa di pietrme tipo rezzato faccia a vista
Lunghezza 30,00 + 10,00 + 12,00 m

Ripristino scarpate e messa in sicurezza spondale mediante fornitura e posa di pietrme tipo rezzato faccia a vista
Lunghezza 30,00 + 10,00 m

Colatore Ancona
