Messa in sicurezza delle strutture d'alveo e delle relative pertinenze del Colatore Muzza  
mediante formazione di consolidamenti spondali e ripristino dei danneggiamenti  
occorsi a seguito degli eventi pluviali straordinari del maggio e settembre 2024

PROGETTO DI FATTIBILITA' TECNICA ED ECONOMICA

**TAV. 06** SEZIONI TIPOLOGICHE

COLATORE MUZZA

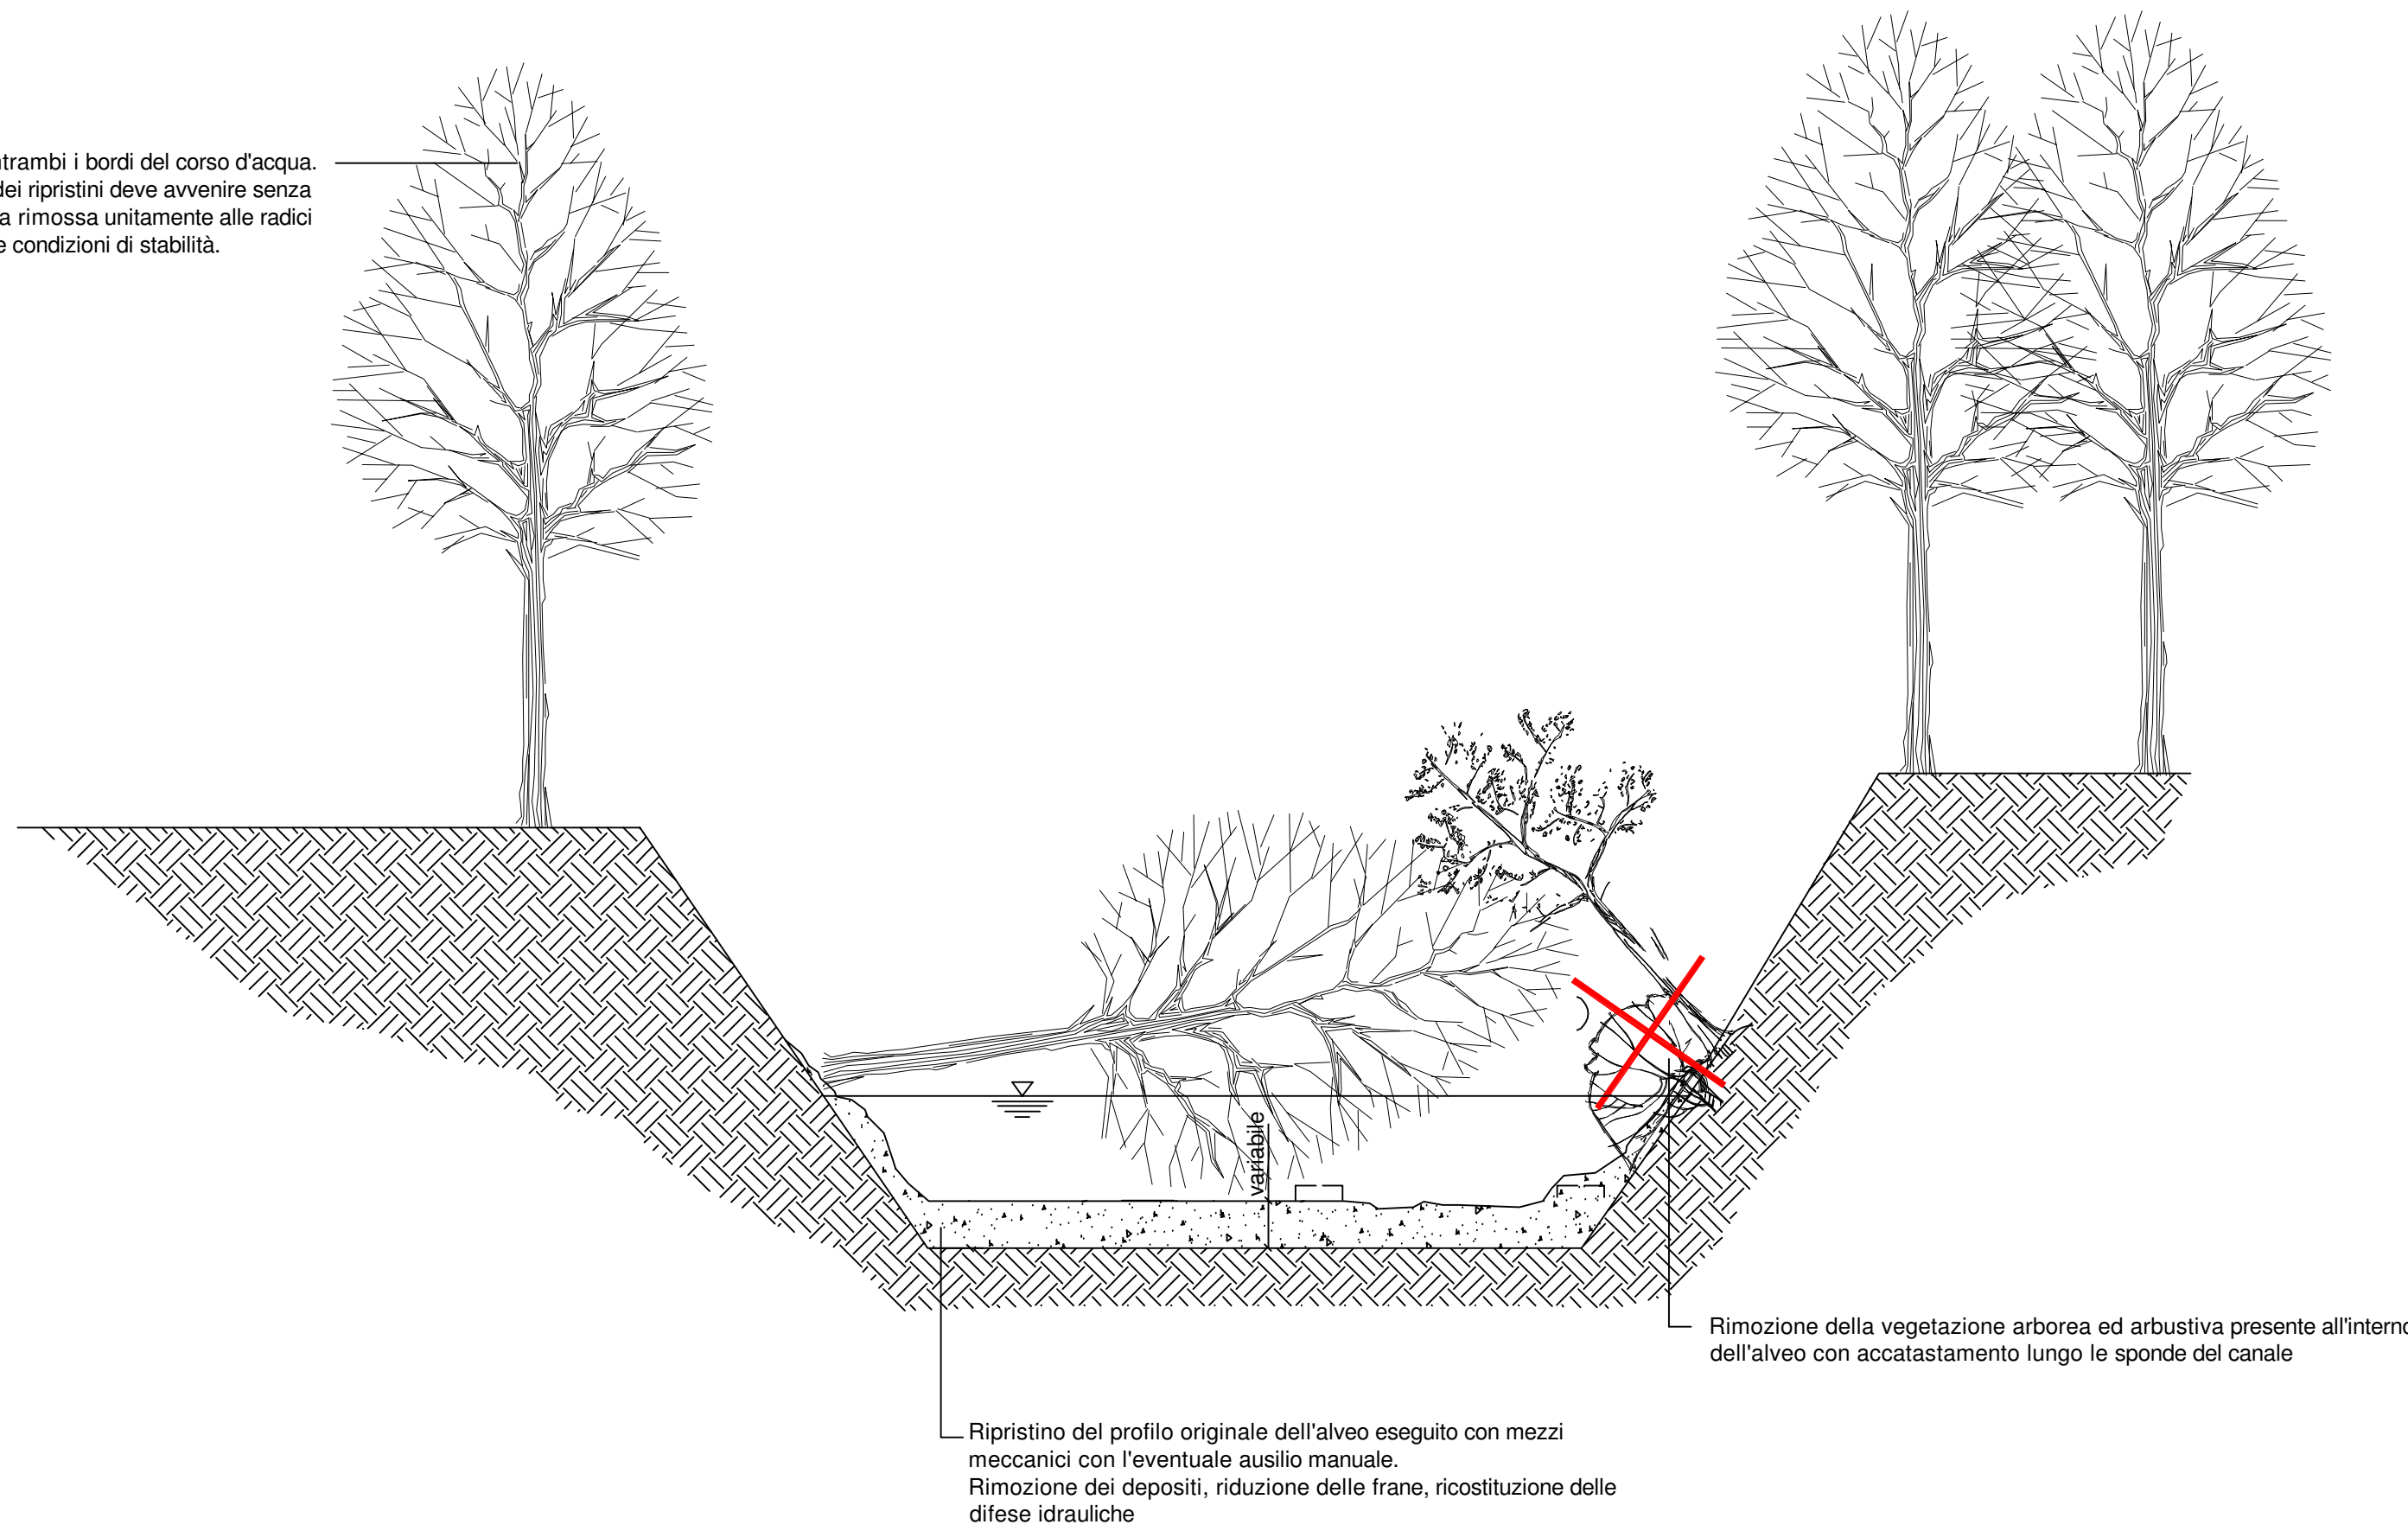
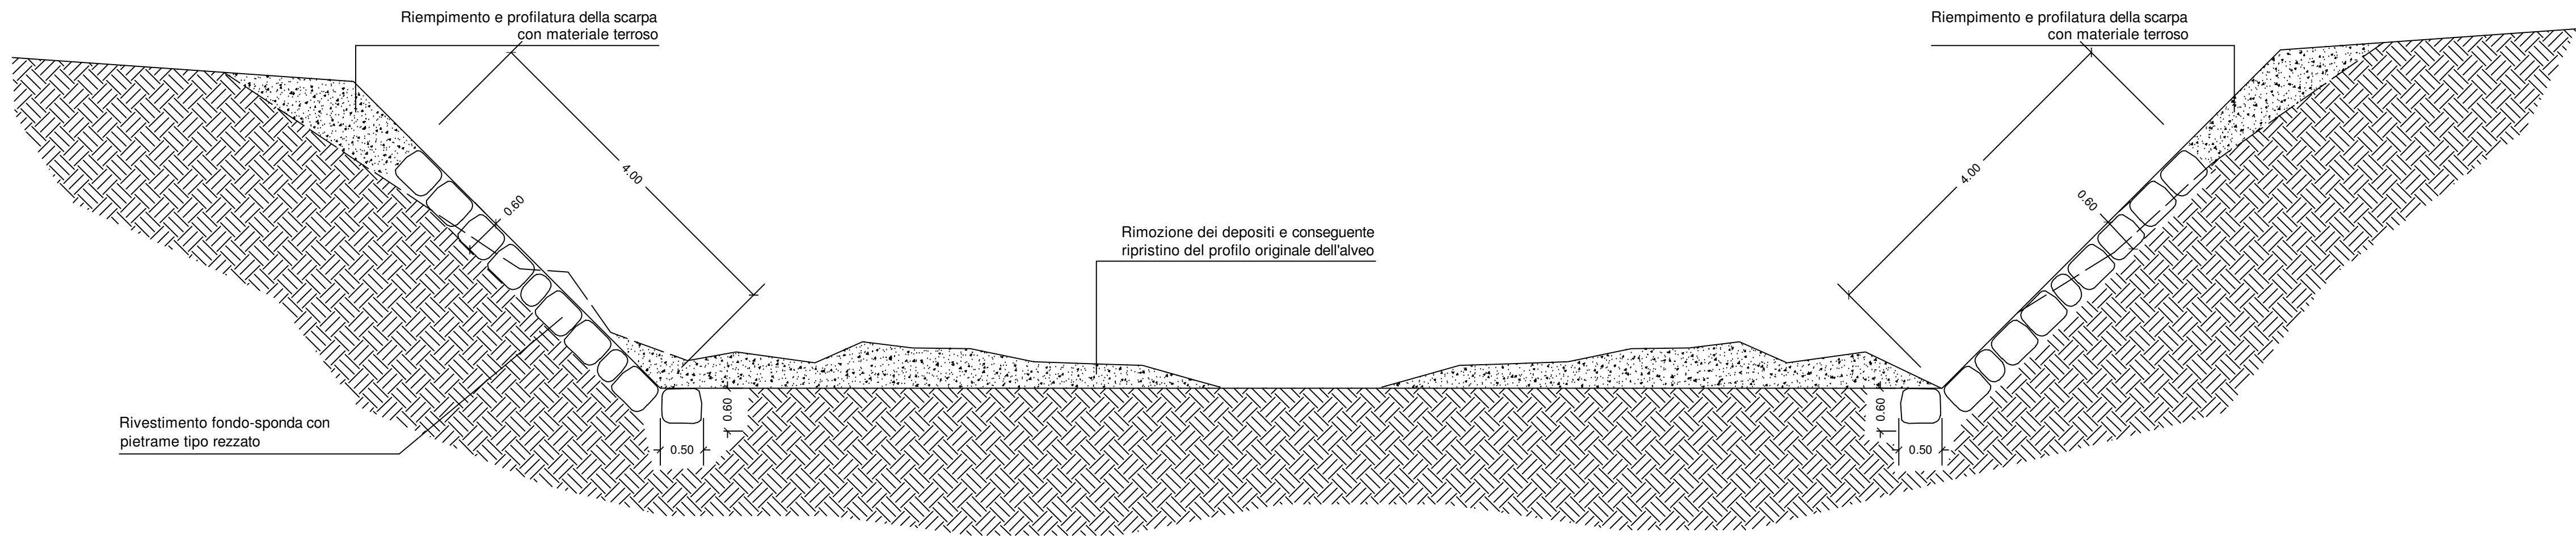
Possibile presenza di vegetazione arborea lungo entrambi i bordi del corso d'acqua.  
Salvo specifica indicazione della D.L., l'operatività dei ripristini deve avvenire senza rimuovere e/o danneggiare detta vegetazione che va rimossa unitamente alle radici solo se presente entro l'alveo, ovvero, se in precarie condizioni di stabilità.

SEZIONI STATO TIPICHE  
DI PROGETTO COLATORE MUZZA
